Retour d'expérience sur la Marne à Saint-Maur-des-Fossés

Contexte et état initial

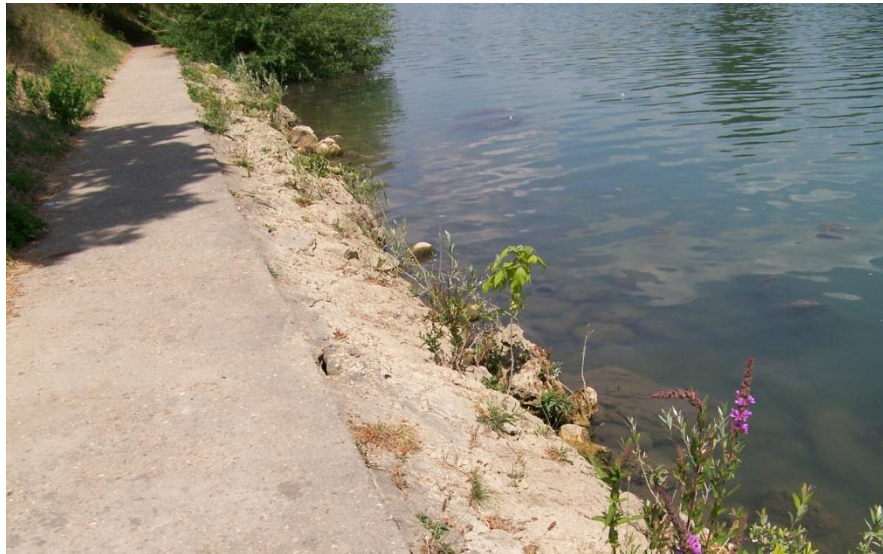
Pied de berge caractéristique des bords de Marne du territoire (Le Perreux)

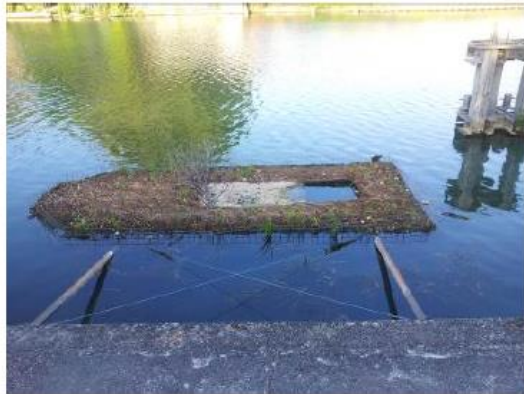
- **1^{er} dispositif** : en juin 2012 : installation (fabrication Aquaterra) qui a subi de fortes dégradations de 2013 à 2014, dû essentiellement au régime hydraulique de la Marne, à l'impact de la navigation et aux embâcles dues au propre dispositif d'amarrage de l'îlot

L'îlot en septembre 2012

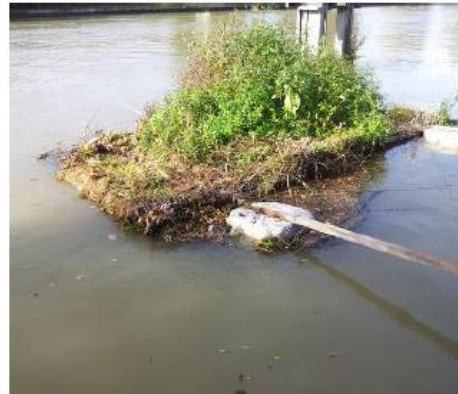
L'îlot en octobre 2013

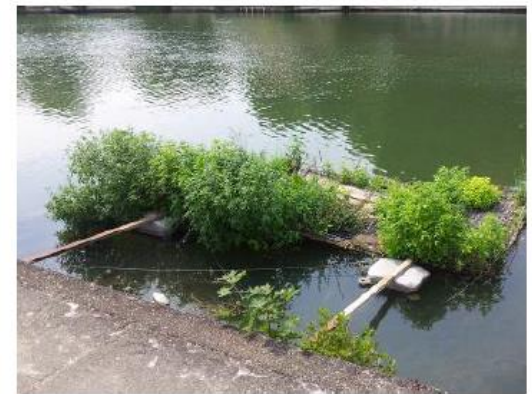
L'îlot en juillet 2013

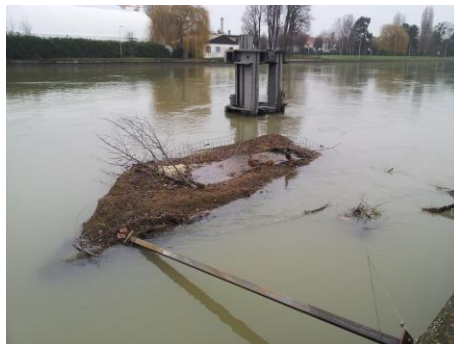
L'îlot en janvier 2013

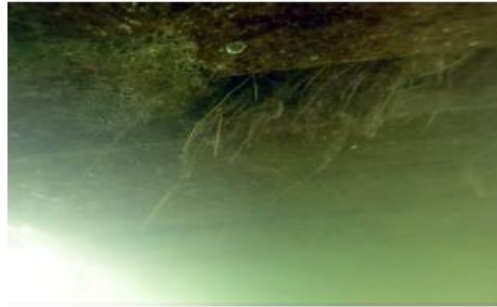
Vue en sous face de l'îlot végétal actuel
Très faible développement racinaire
subaquatique

- Oiseaux : fréquentation **uniquement par les cygnes et canards** (nidification de cane colvert)
- **2 espèces d'Odonates**, dont reproduction sur l'îlot
- **Absence de chevelu racinaire sous le radeau, assez peu d'alevins directement observé**
- Présence **nombreuse d'invertébrés** (insectes, mollusques, acariens, achètes, vers) dans les algues filamenteuses et les rameaux d'hydrophytes
- Proposition du bureau d'études chargé du suivi écologique **d'ajouter encore plus la structure par des trous**, pour favoriser le développement racinaire subaquatique

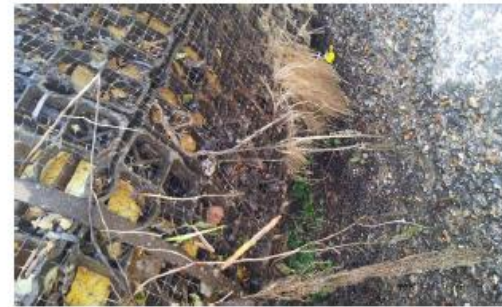
Vue de la sous face du premier îlot végétal
le système racinaire se développe en partie
subaquatique

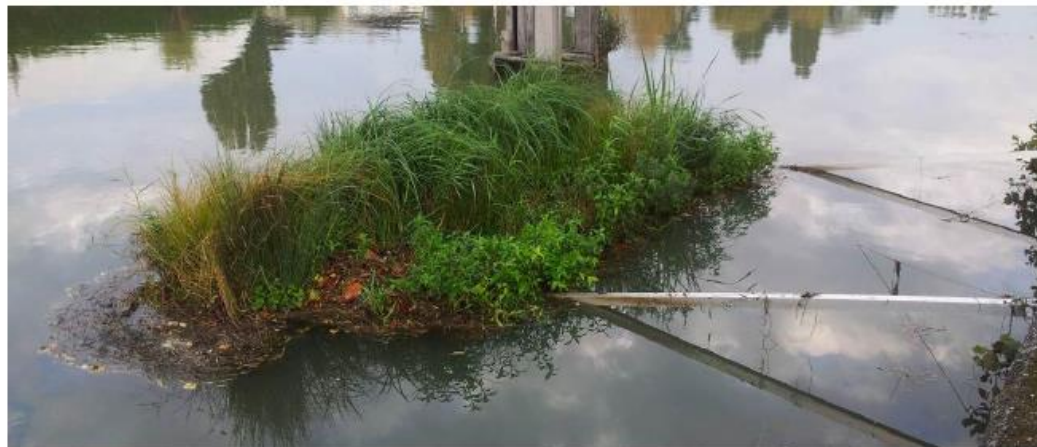
- Résultats structurels : en 2015, **la structure et les bracons ne se déforment pas et interceptent plutôt favorablement les ondes du batillage.** Difficultés liées aux embâcles :

➤ Cause du retrait en 2018 : **enfouissement de l'îlot à la suite d'un stockage d'embâcle trop important**

Aspect de l'îlot végétal
(Photo S.PASQUET – Mai 2015)

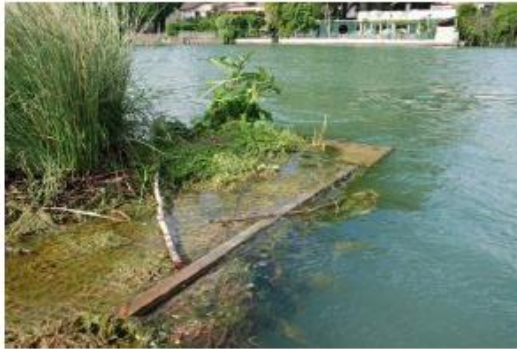
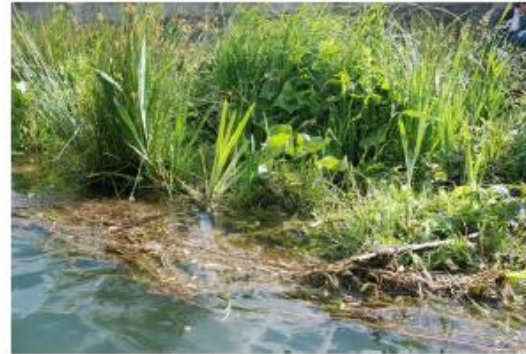
Développement de la végétation hélophytique (jonc glauque, iris faux-acore et populage des marais)
(Photos Hydrosphère – Mai 2015)

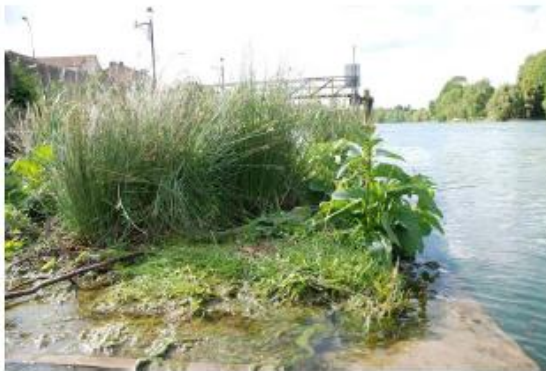
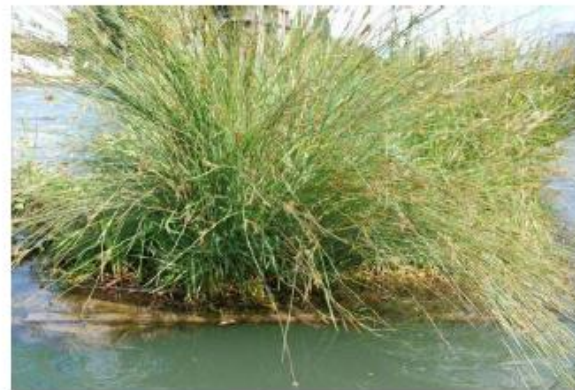
Développement de la végétation hélophytique (scrophulaire aquatique et jonc glauque)
(Photos Hydrosphère – Mai 2015)

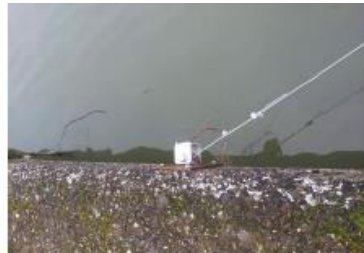
Rupture d'un des bracon
(Photo S.PASQUET – Février 2015)

Intervention du partenaire Marcanterra
pour le remplacement du bracon
(Photo S.PASQUET – Avril 2015)

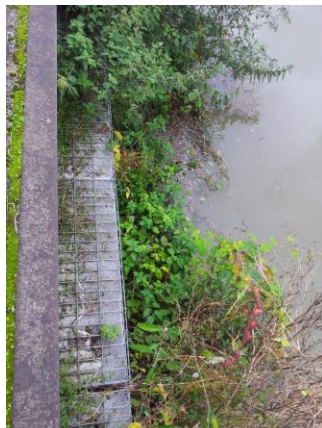
Aspect de la paroi végétale en novembre 2014
