# Travaux de restauration de la Juine au bief de l'Enclos à Saclas

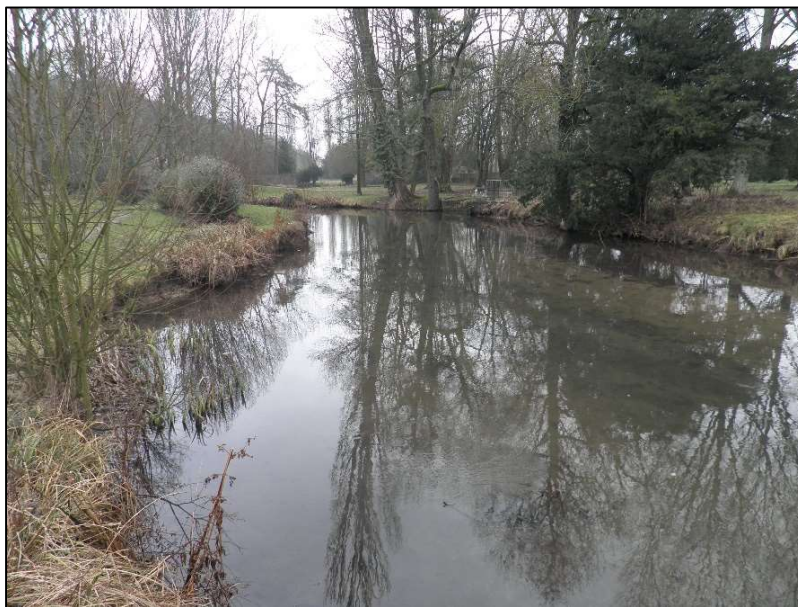
Etat initial de la zone de travaux (2010)

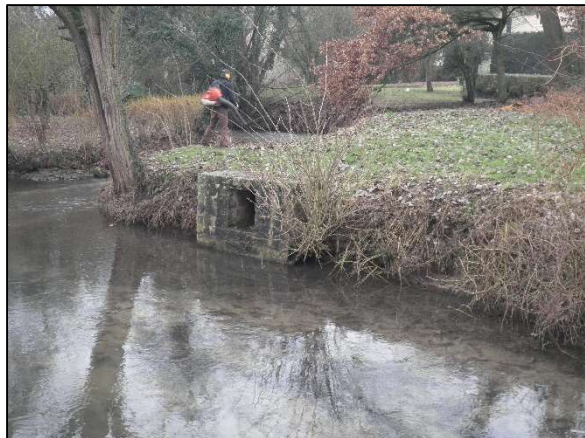
Erosion latérale en rive gauche, berge dénudée

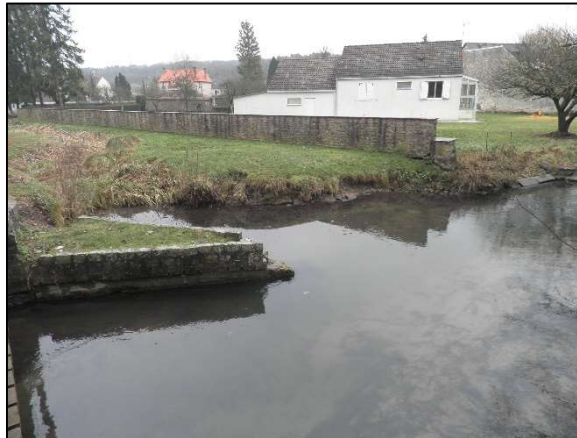
Erosion marquée en rive droite, berge dénudée

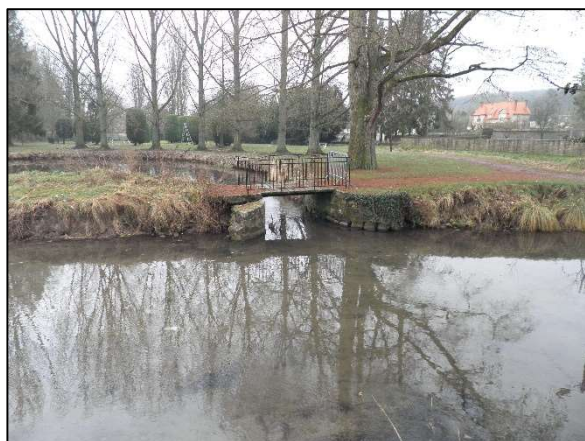
Berges effondrées de part et d'autre des passerelles

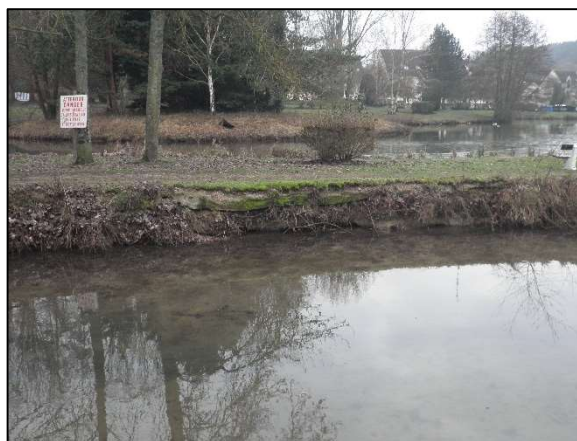
Affouillement de la berge sous le chemin piétonnier

- **Superposition de boudins coco (23 ml) :** Cette protection est réalisée sur la partie la plus exposée aux forces d'érosion, le long du chemin piétonnier. Elle a eu pour vocation de consolider et augmenter la stabilité du talus face à la force d'érosion du cours d'eau et de permettre de recentrer les écoulements. Par la suite, toute la structure de la construction a été consolidée par la croissance des plantes.
