# Premier état des lieux des mesures compensatoires mises en œuvre en Île-de-France : Évaluation de leur cohérence et réussite.

Emmanuelle Corolleur  
Chargée d'études Ecologue

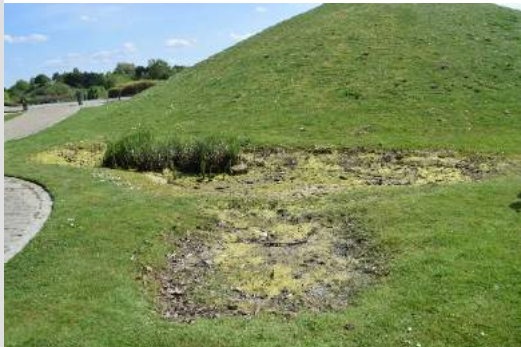
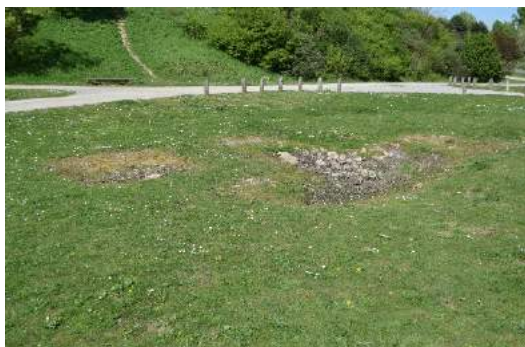
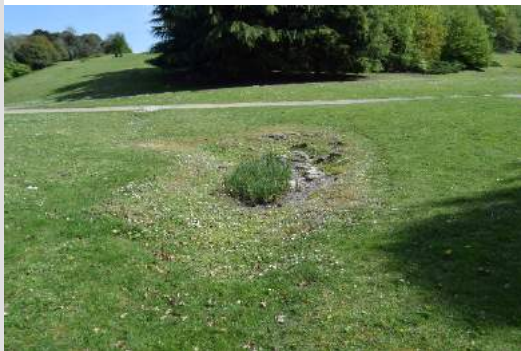
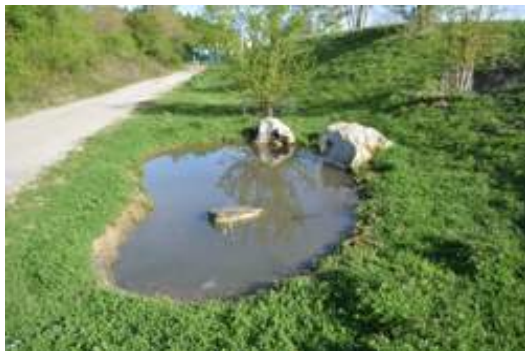
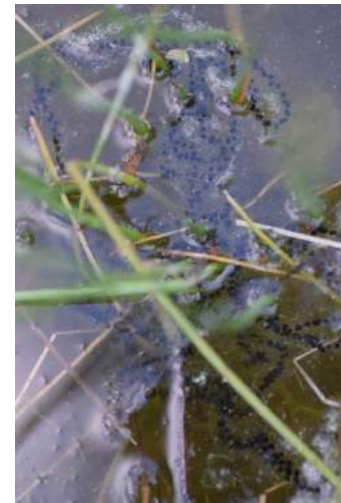
**Compensation du Tramway dans le Parc Georges Valbon (93) 2013**

MC : Création de 8 mares pour le Crapaud calamite

Cible impactée	Cible visée	Pertinence mesure	Avancement	Conformité	Fonctionnalité	Résultat	Bilan
Crapaud calamite & Tritons	Crapaud calamite & Tritons	2	fini	2 Pas de mares de grande taille (seulement 3-4m, une de 9 m prescrite dans l'AP)	1 Deux mares en eau, très proche des chemins	1 Têtards de crapaud sp dans la mare du vallon, rien ailleurs	négatif, aucun apport par la compensation

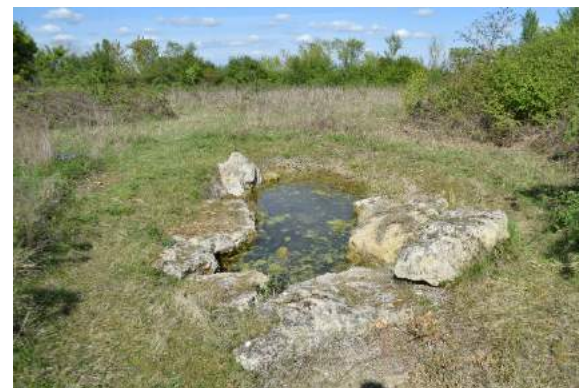
Les mares déjà existantes

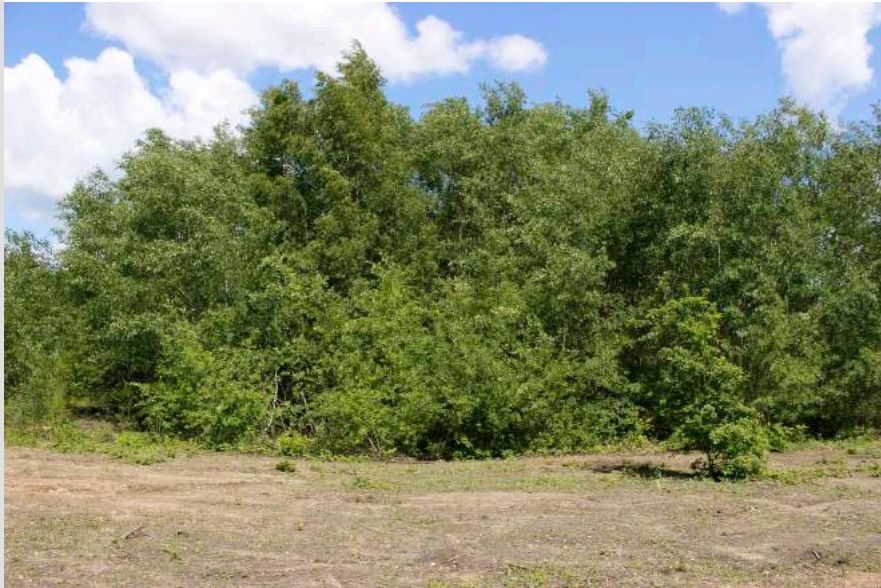
Îlot de senescence (chiroptères) composé de boulots et d'arbres très jeune : ne peut remplir la fonction d'îlot de sénescence.

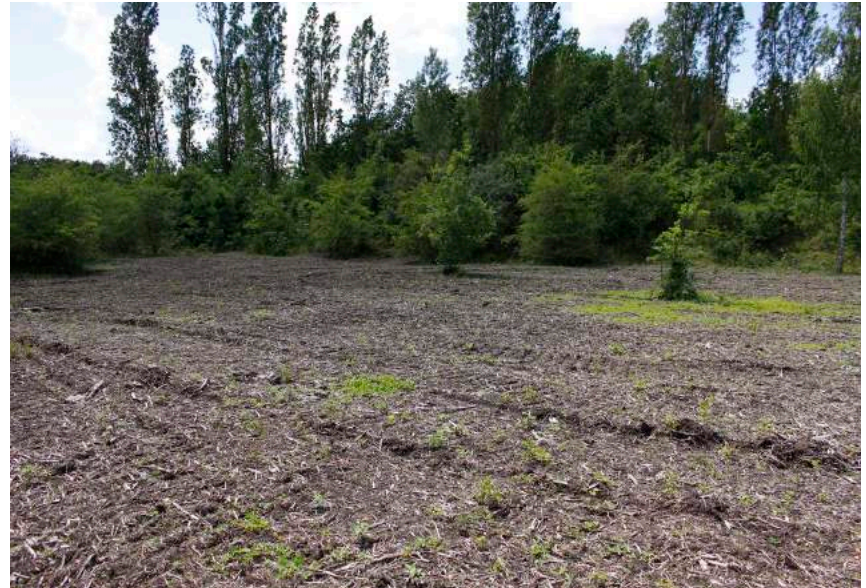
Décapage / griffage « partiel » : réouverture pour les insectes.

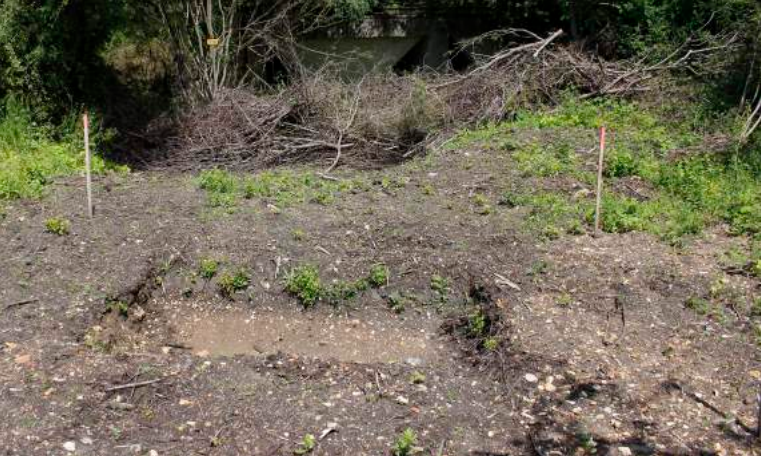
Création d'un réseau d'ornières entre les mares. (Amphibiens)

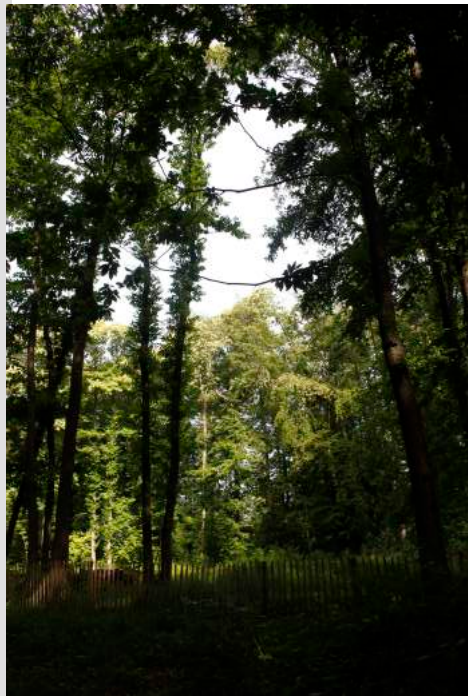
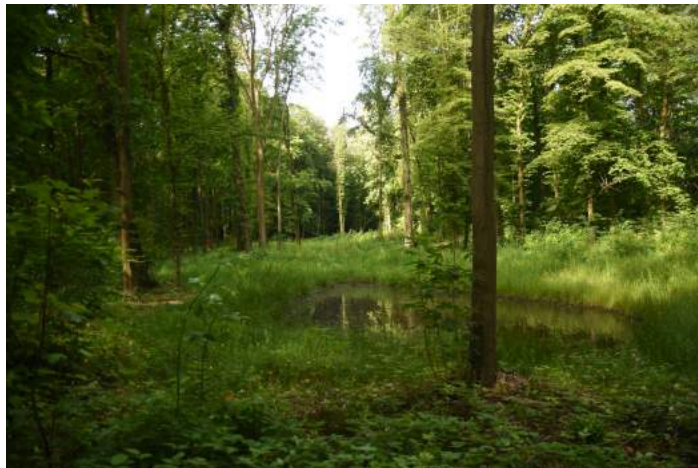
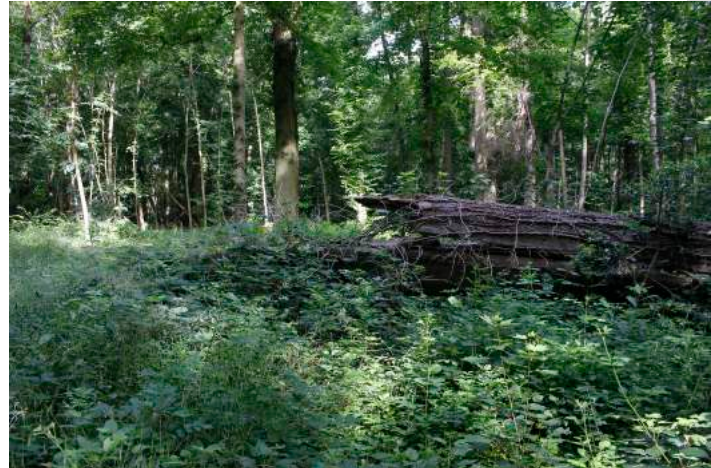
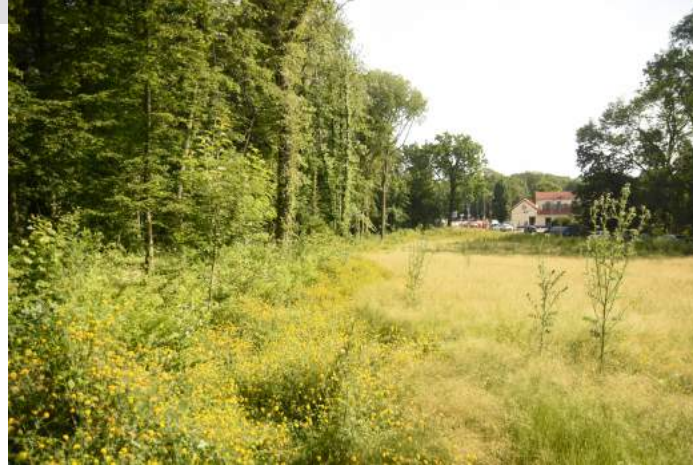
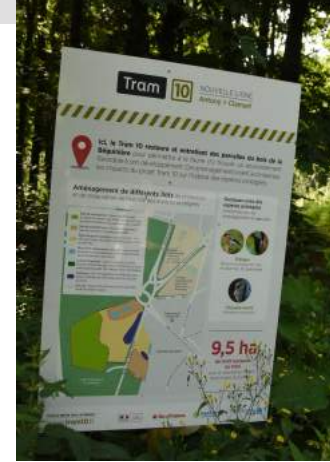
#### Compensation du Tramway 10 (92) 2017

- Éclaircies
- Création d'une mare pour les amphibiens et diversification du milieu
- Conservation du bois mort et îlots de vieillissement délimités

- Restauration de l'effet lisière
- Panneaux de sensibilisation

Cible impactée	Cible visée	Pertinence mesure	Avancement	Conformité	Fonctionnalité	Résultat	Bilan
Oiseaux	Oiseaux	3	fini	3	3	3	La restauration de 4 parcelles côte à côte et proches du site impacté.  Réelle plus-value par rapport à l'EI
Amphibiens	Amphibiens	Mare favorable aux amphibiens			A confirmer avec les inventaires	Les travaux ont été bien réalisés et sont favorables à toutes les espèces impactées.	
Chiroptères	Chiroptères	Lisières et îlot de senescence favorables aux chiroptères.  Ilots de senescence favorables aux pics.  Lisières, milieux ouverts et boisements favorables aux autres cortèges d'oiseaux.

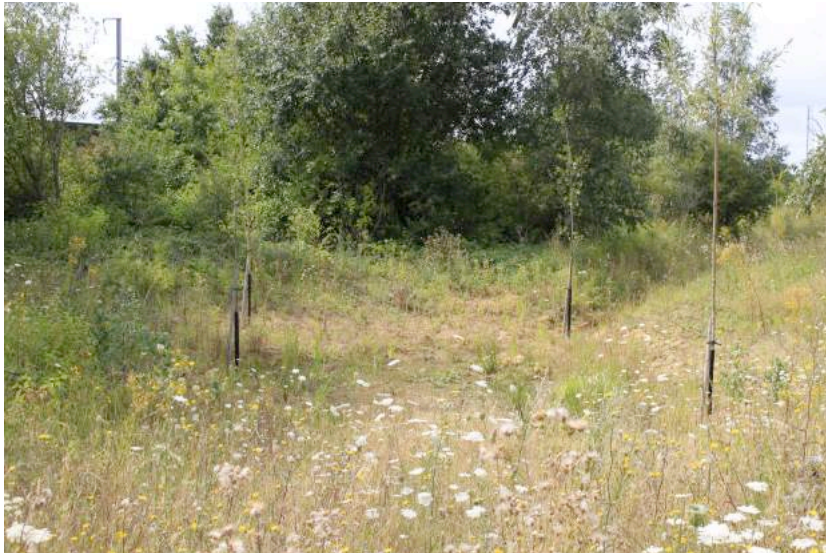
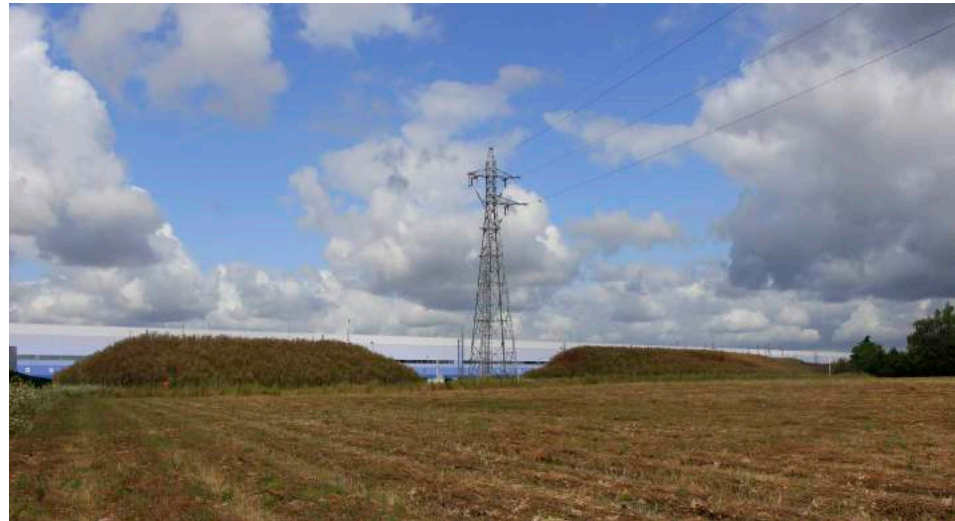
## Compensation de la plateforme logistique Conforama (77) 2018

Destruction de 33 ha dont 900 m<sup>2</sup> de zone humide, compensée par 2400 m<sup>2</sup> de zone humide, sur la zone d'évitement.

- Compensation inexistante
- Ratio (??)
- Réduction non respectée
- Avis du CNPN défavorable non pris en compte

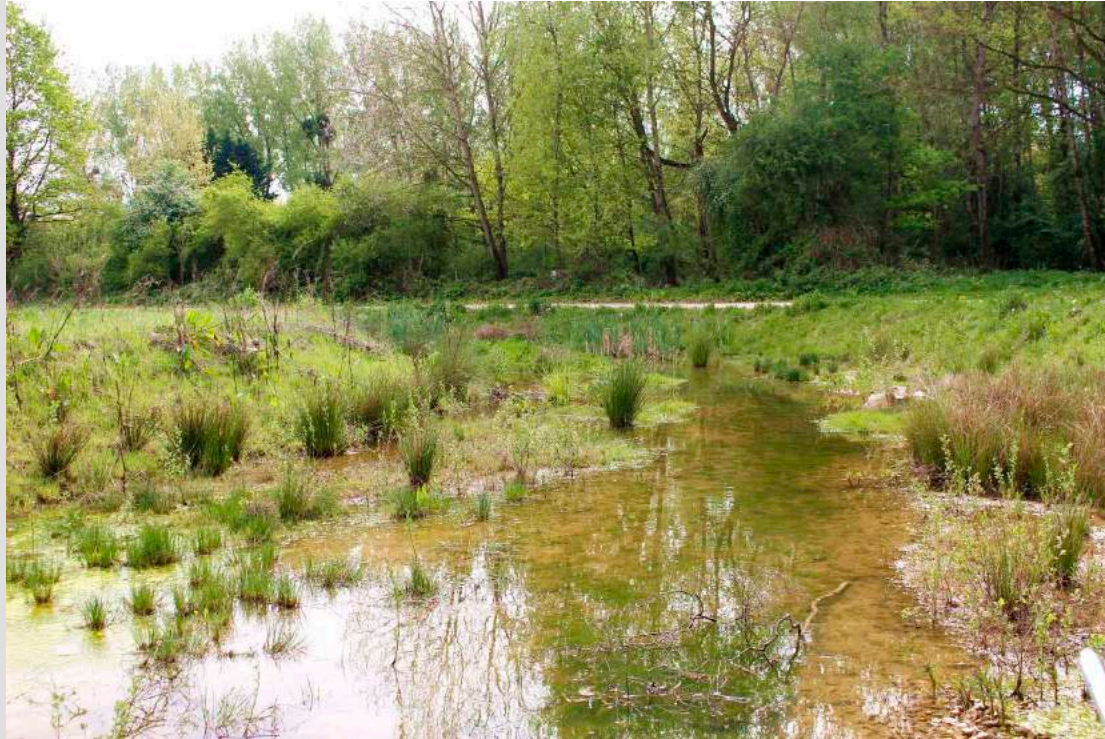
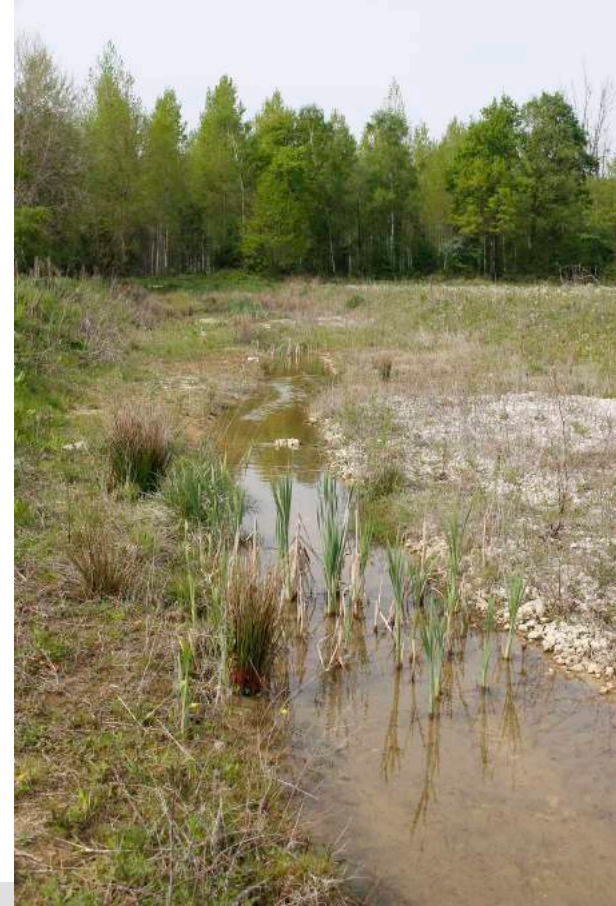
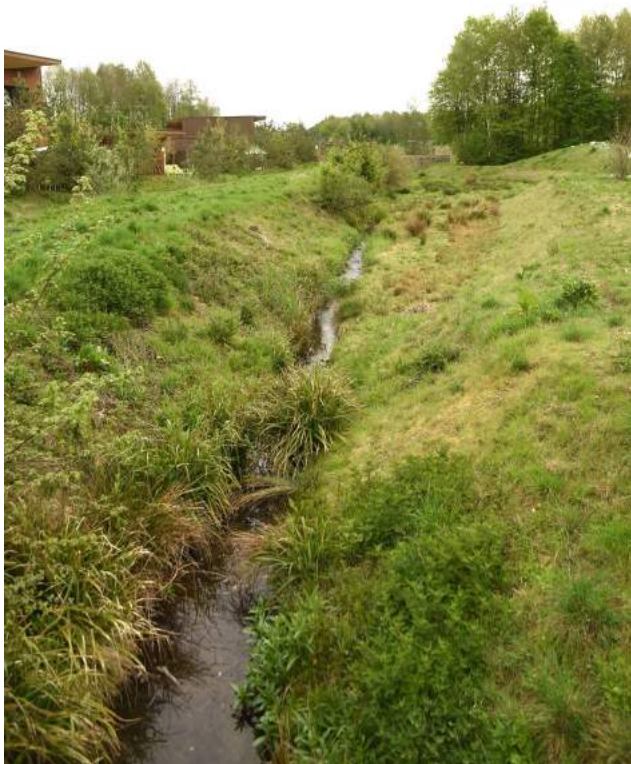
## Compensation du Village Nature (77) 2013

- 1<sup>ère</sup> compensation ZH en Île-de-France : **ratio 0,2**  
**Restauration du ru de la Lignière**

**Restauration du ru de la folie. Avant restauration, le faciès était proche d'un fossé.**  
présence de Callitriches des marais, observation d'une perche fluviatile

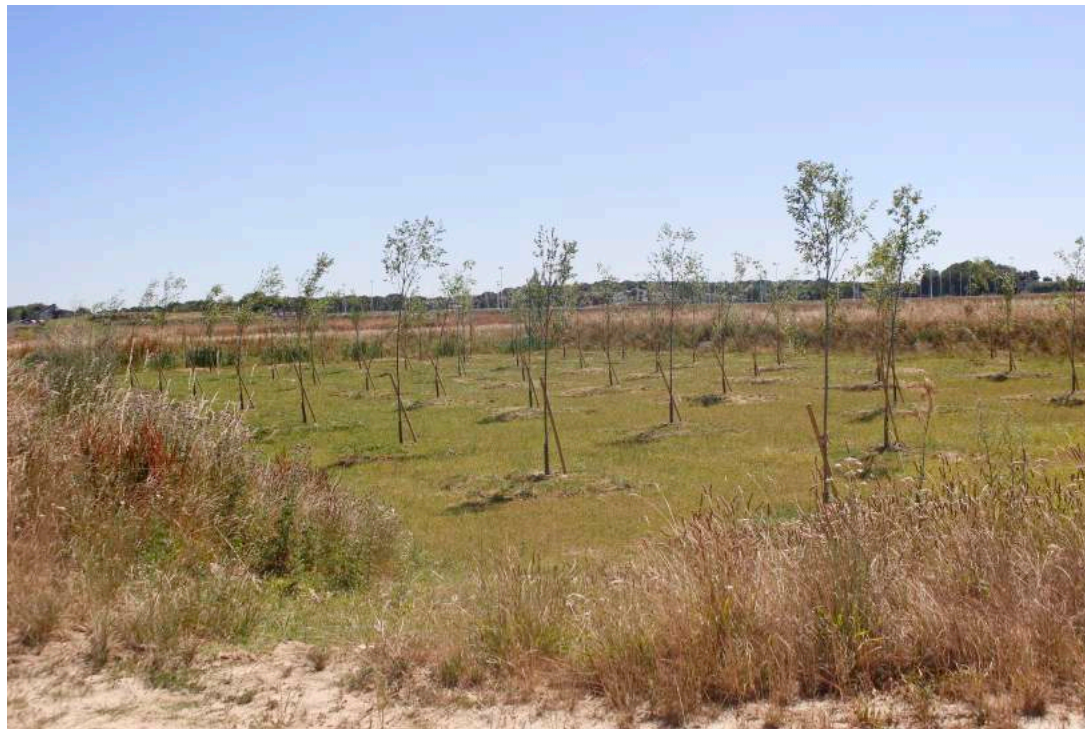
Boisement alluvial (plantation de saules alignés), compensation de la ZAC du Moulon (91).
