Renaturation Bièvre

SIAVB

Restauration hydromorphologique

La restauration de la Bièvre

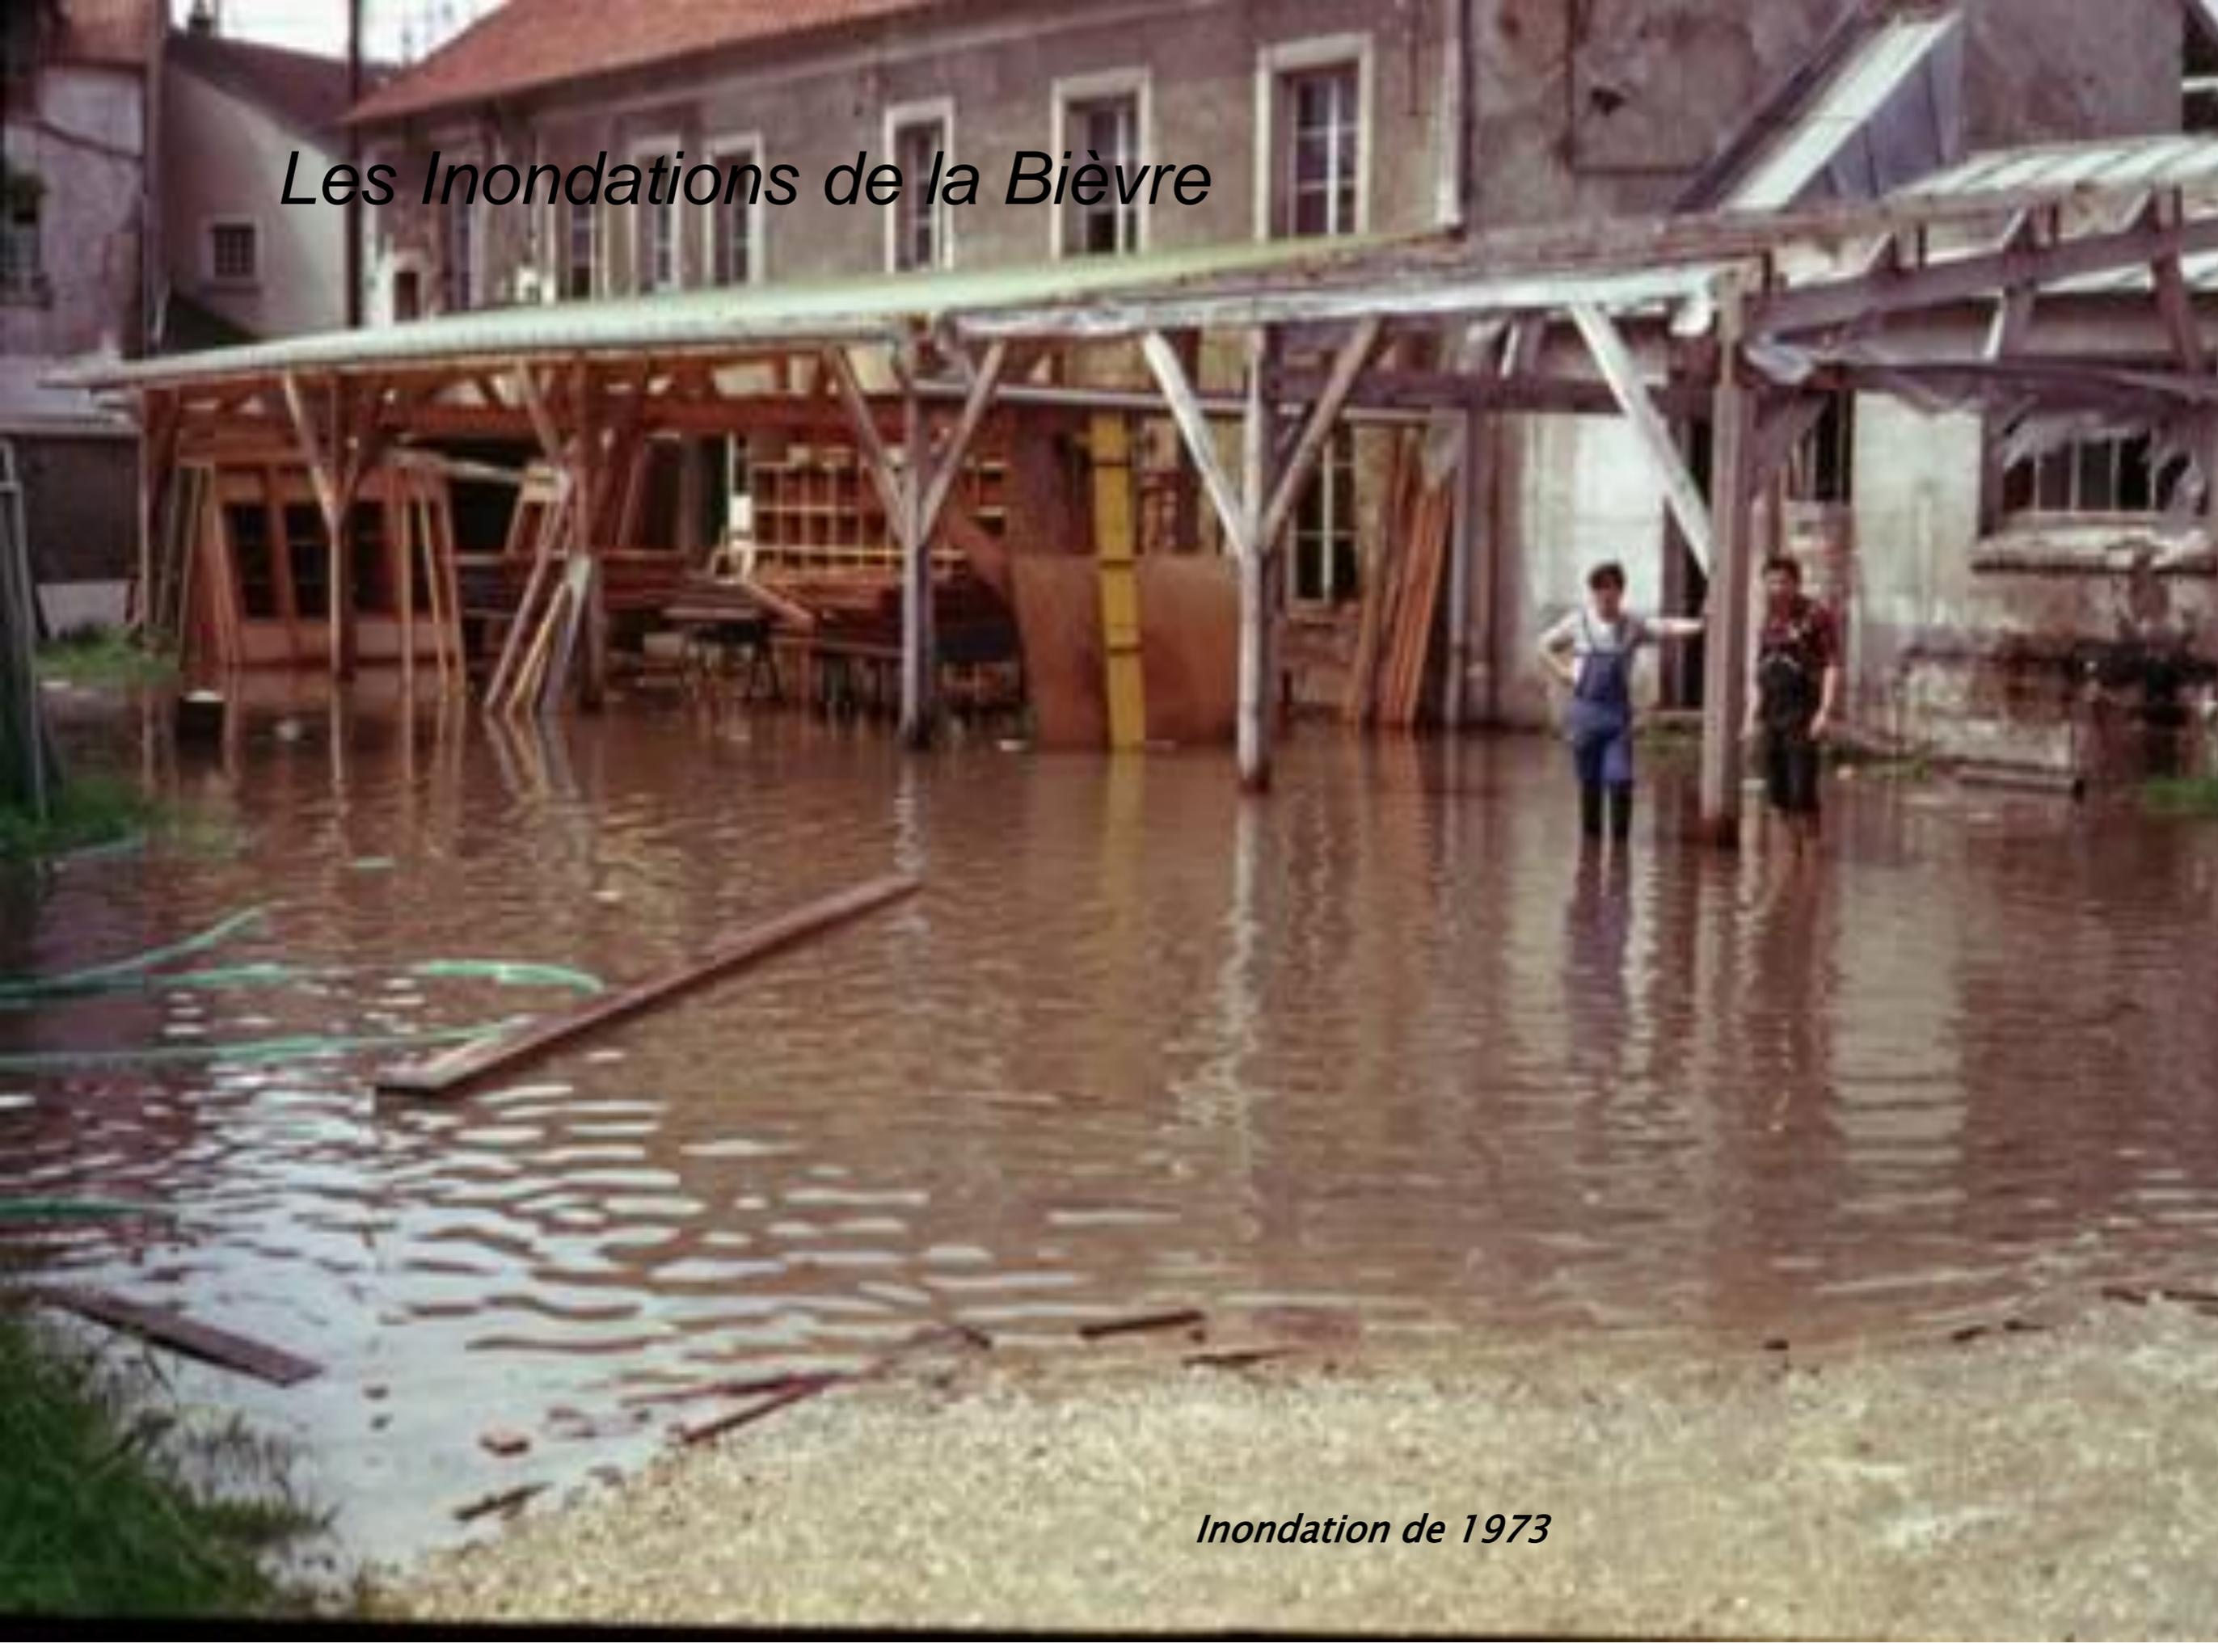
Inondation de 1973

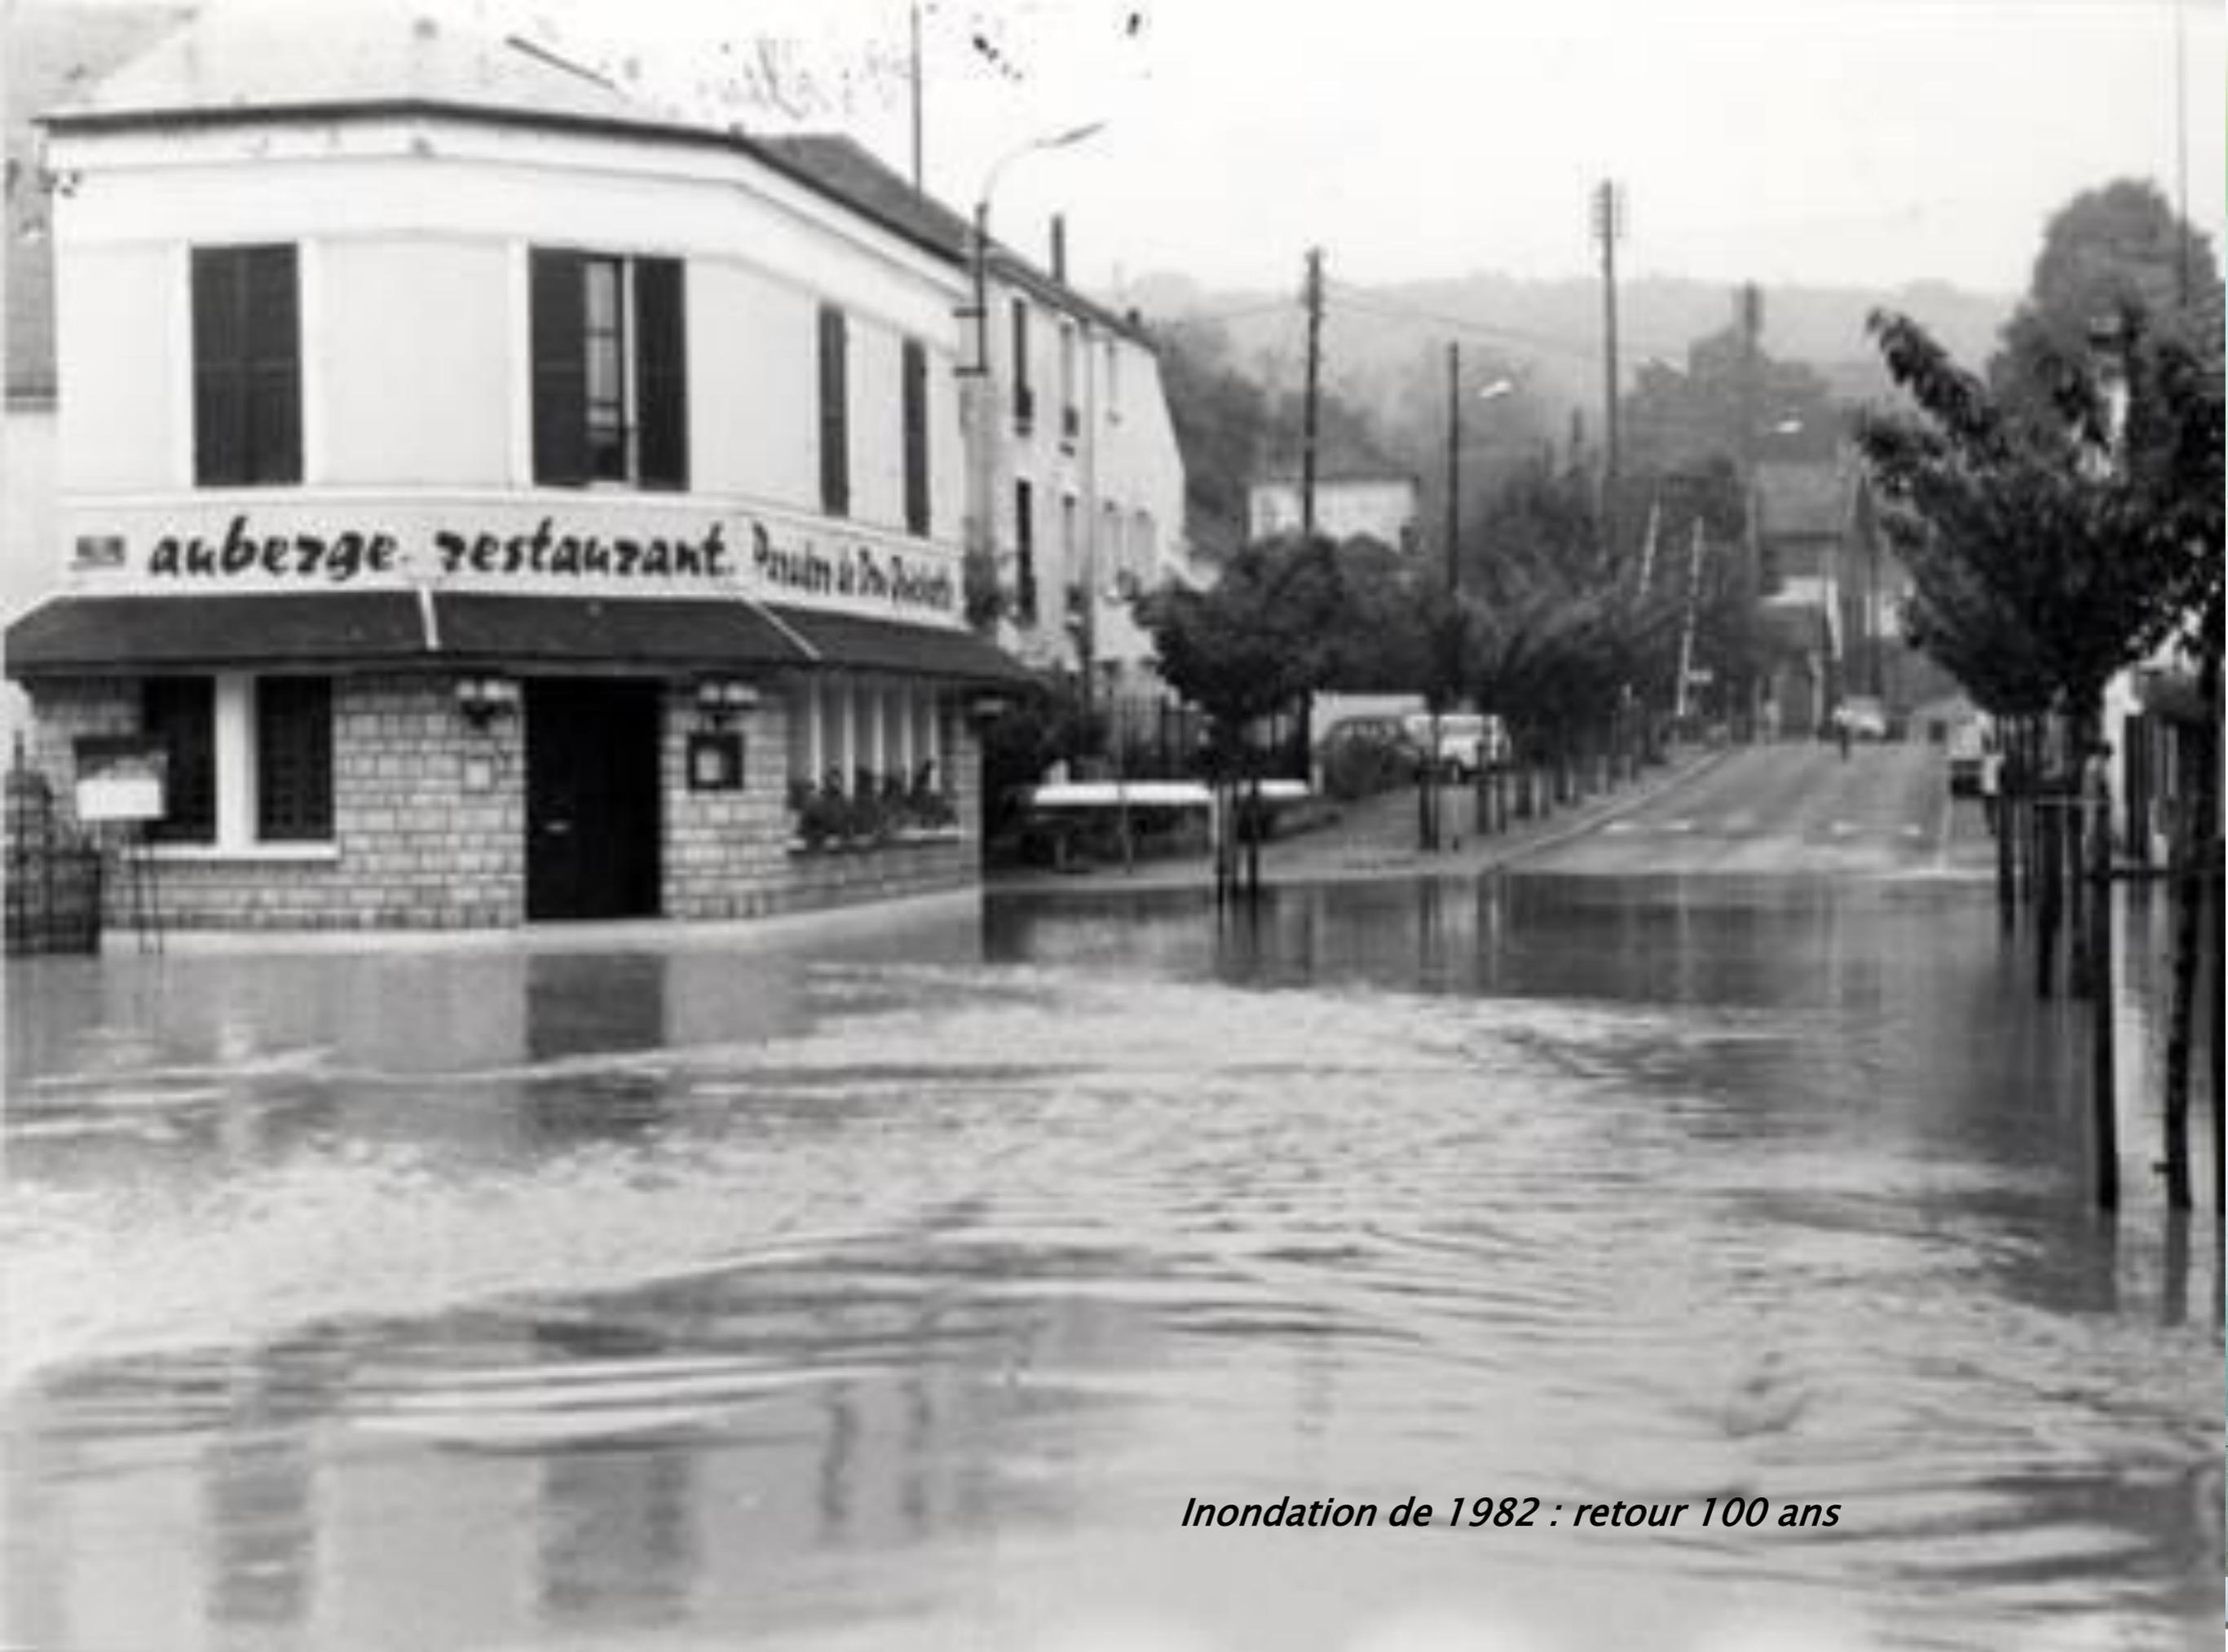
Inondation de 1982 : retour 100 ans

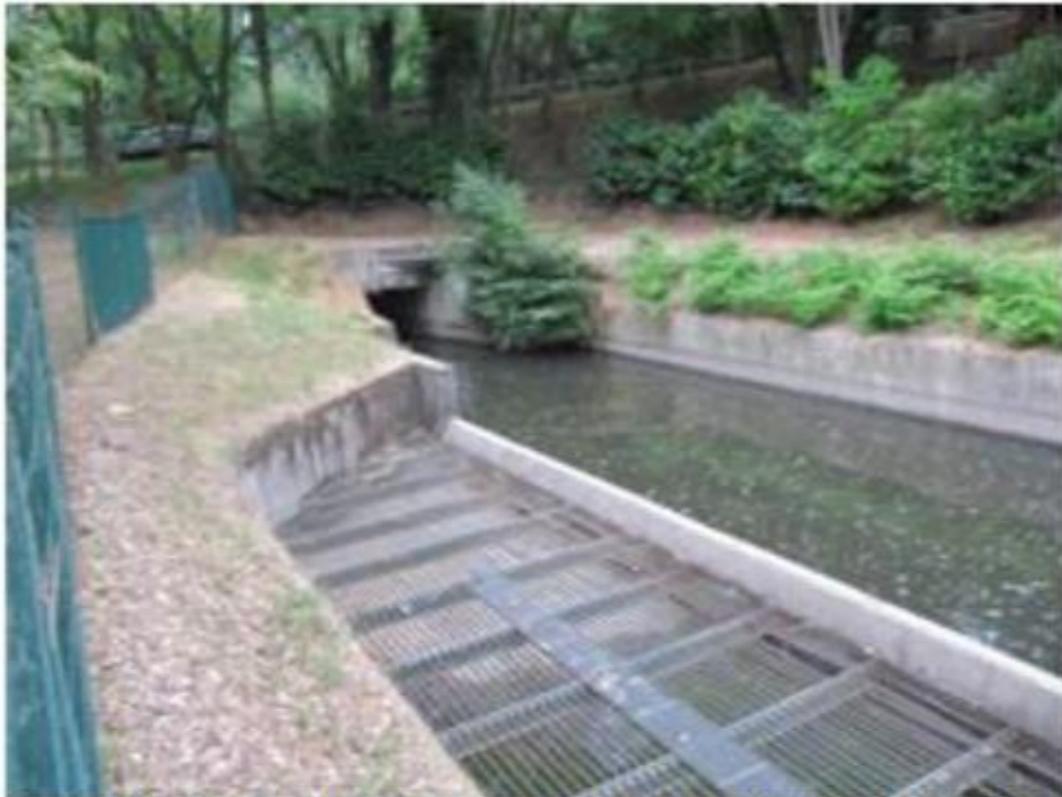
L'arrivée de la Bièvre dans le décanteur (vue vers l'amont)

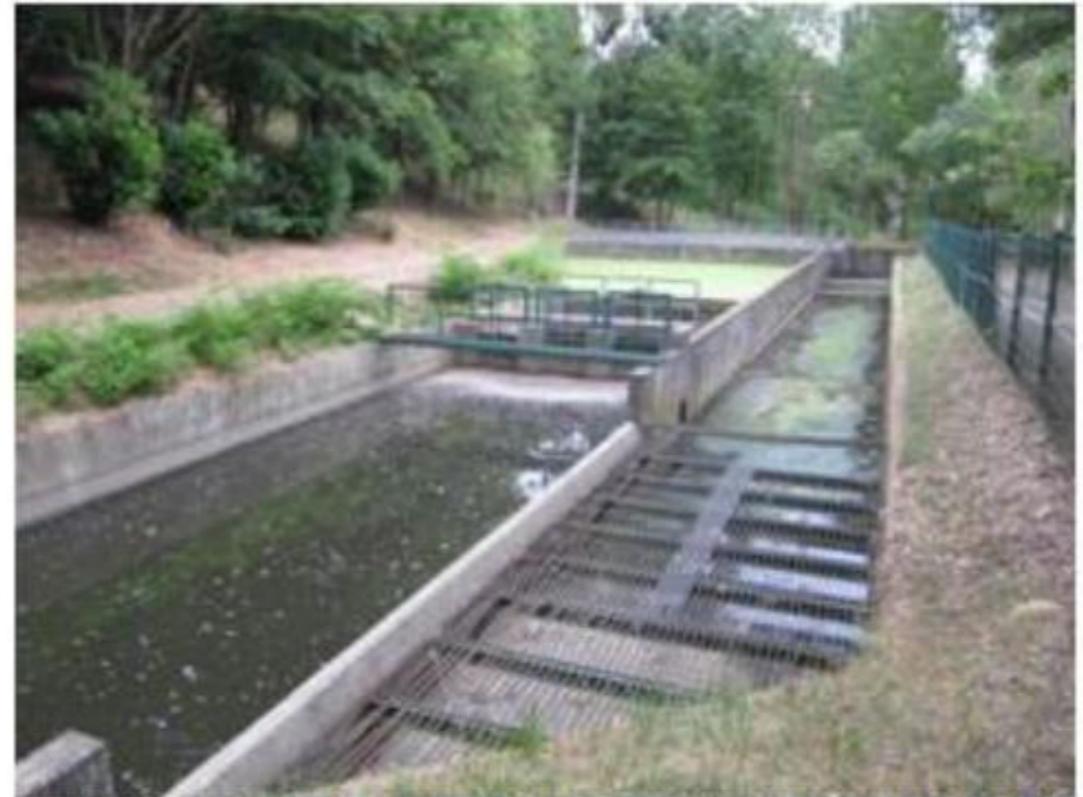
Le décanteur et son déversoir de crue (vue vers l'aval)

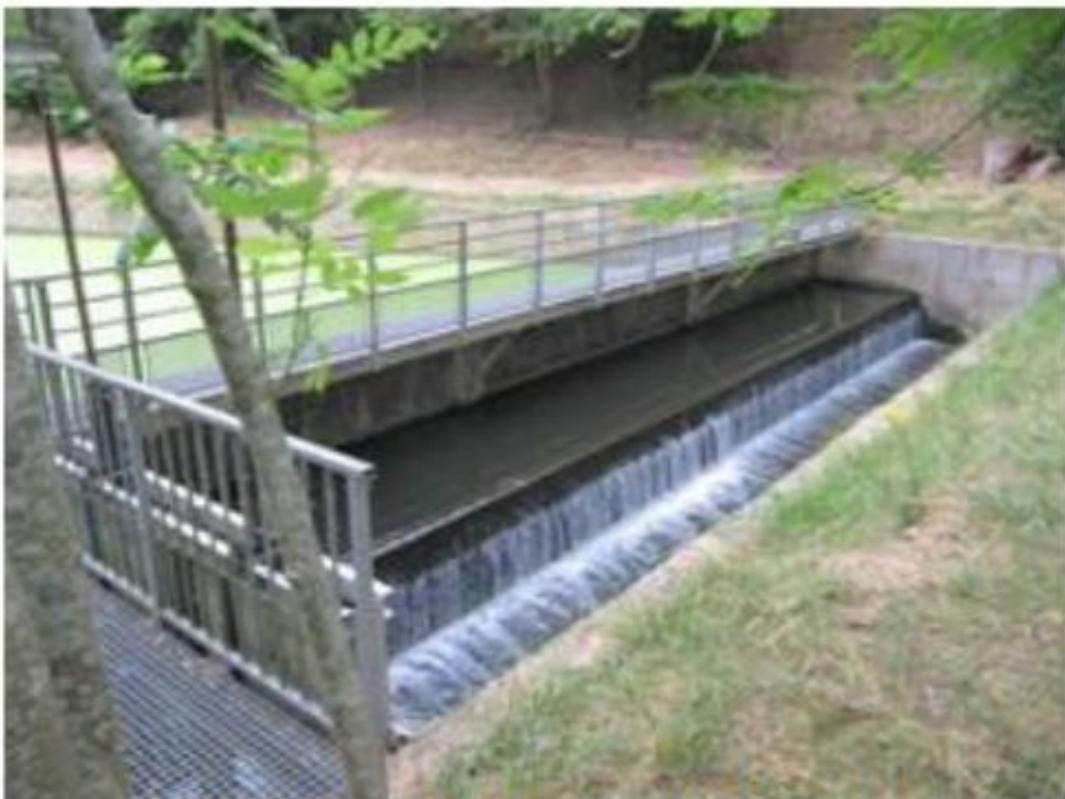
Le déversoir du décanteur (vue vers l'amont)

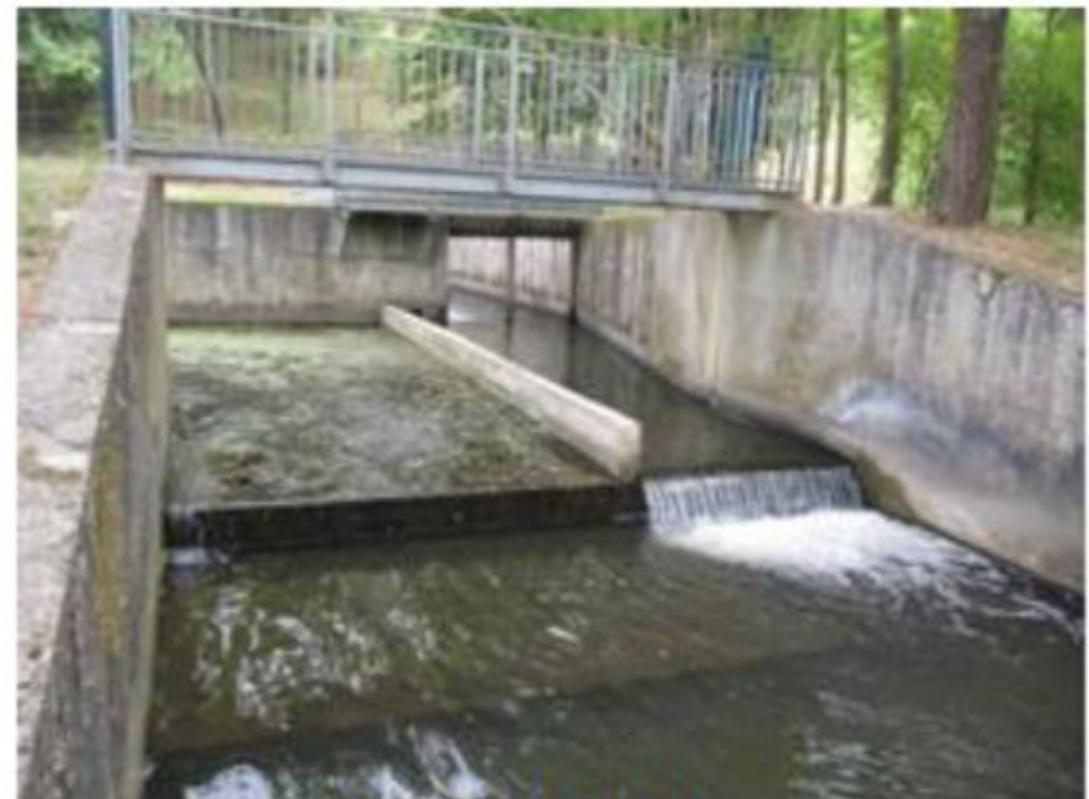
Restitution du décanteur

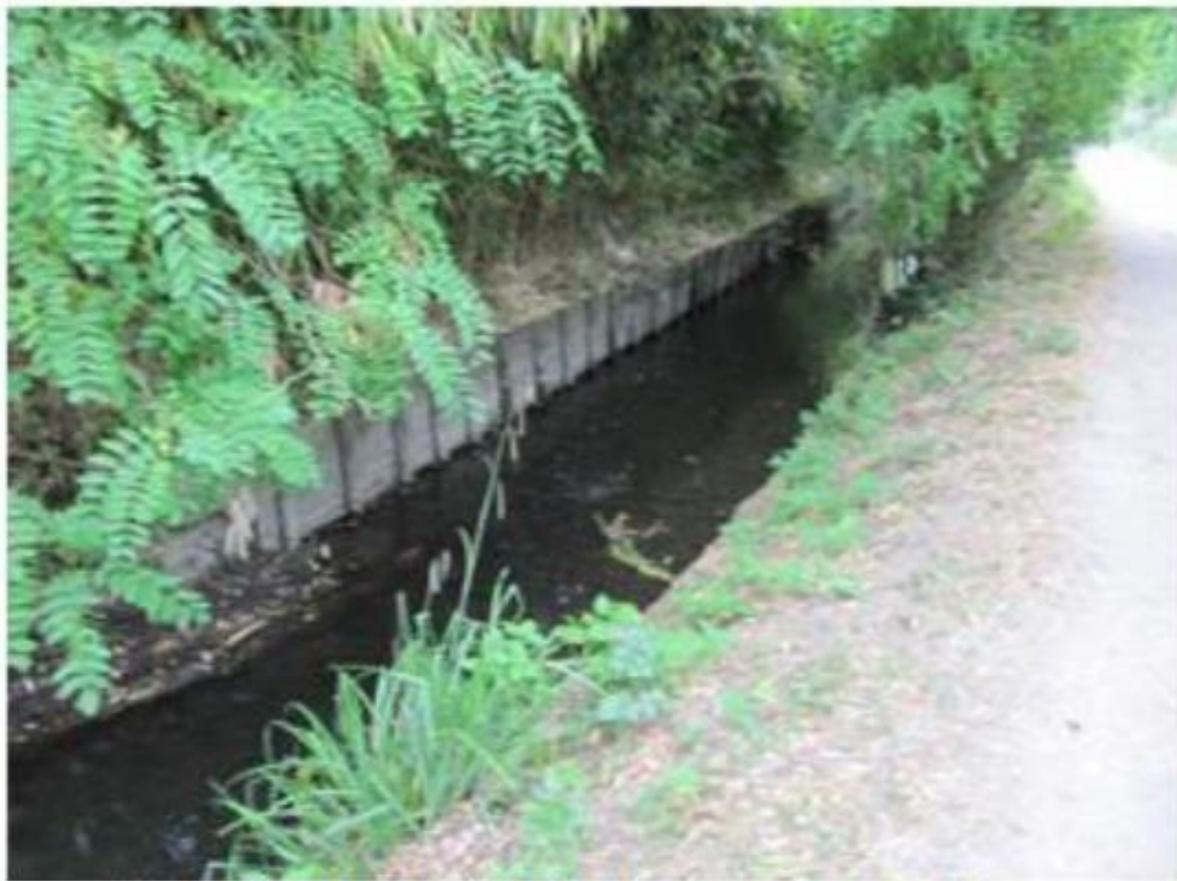
Protection en palplanche bois en rive gauche

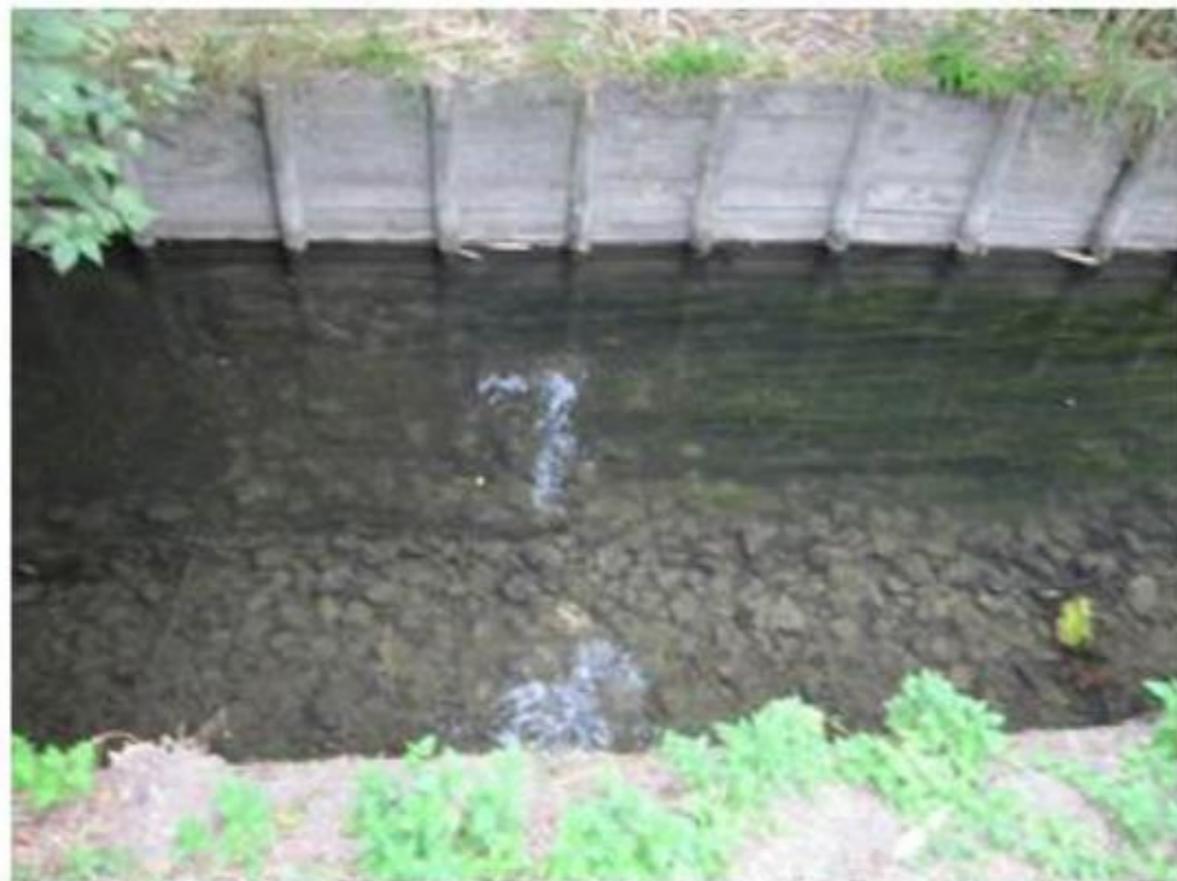
Fond du lit en gabions et tapis de végétation aquatique

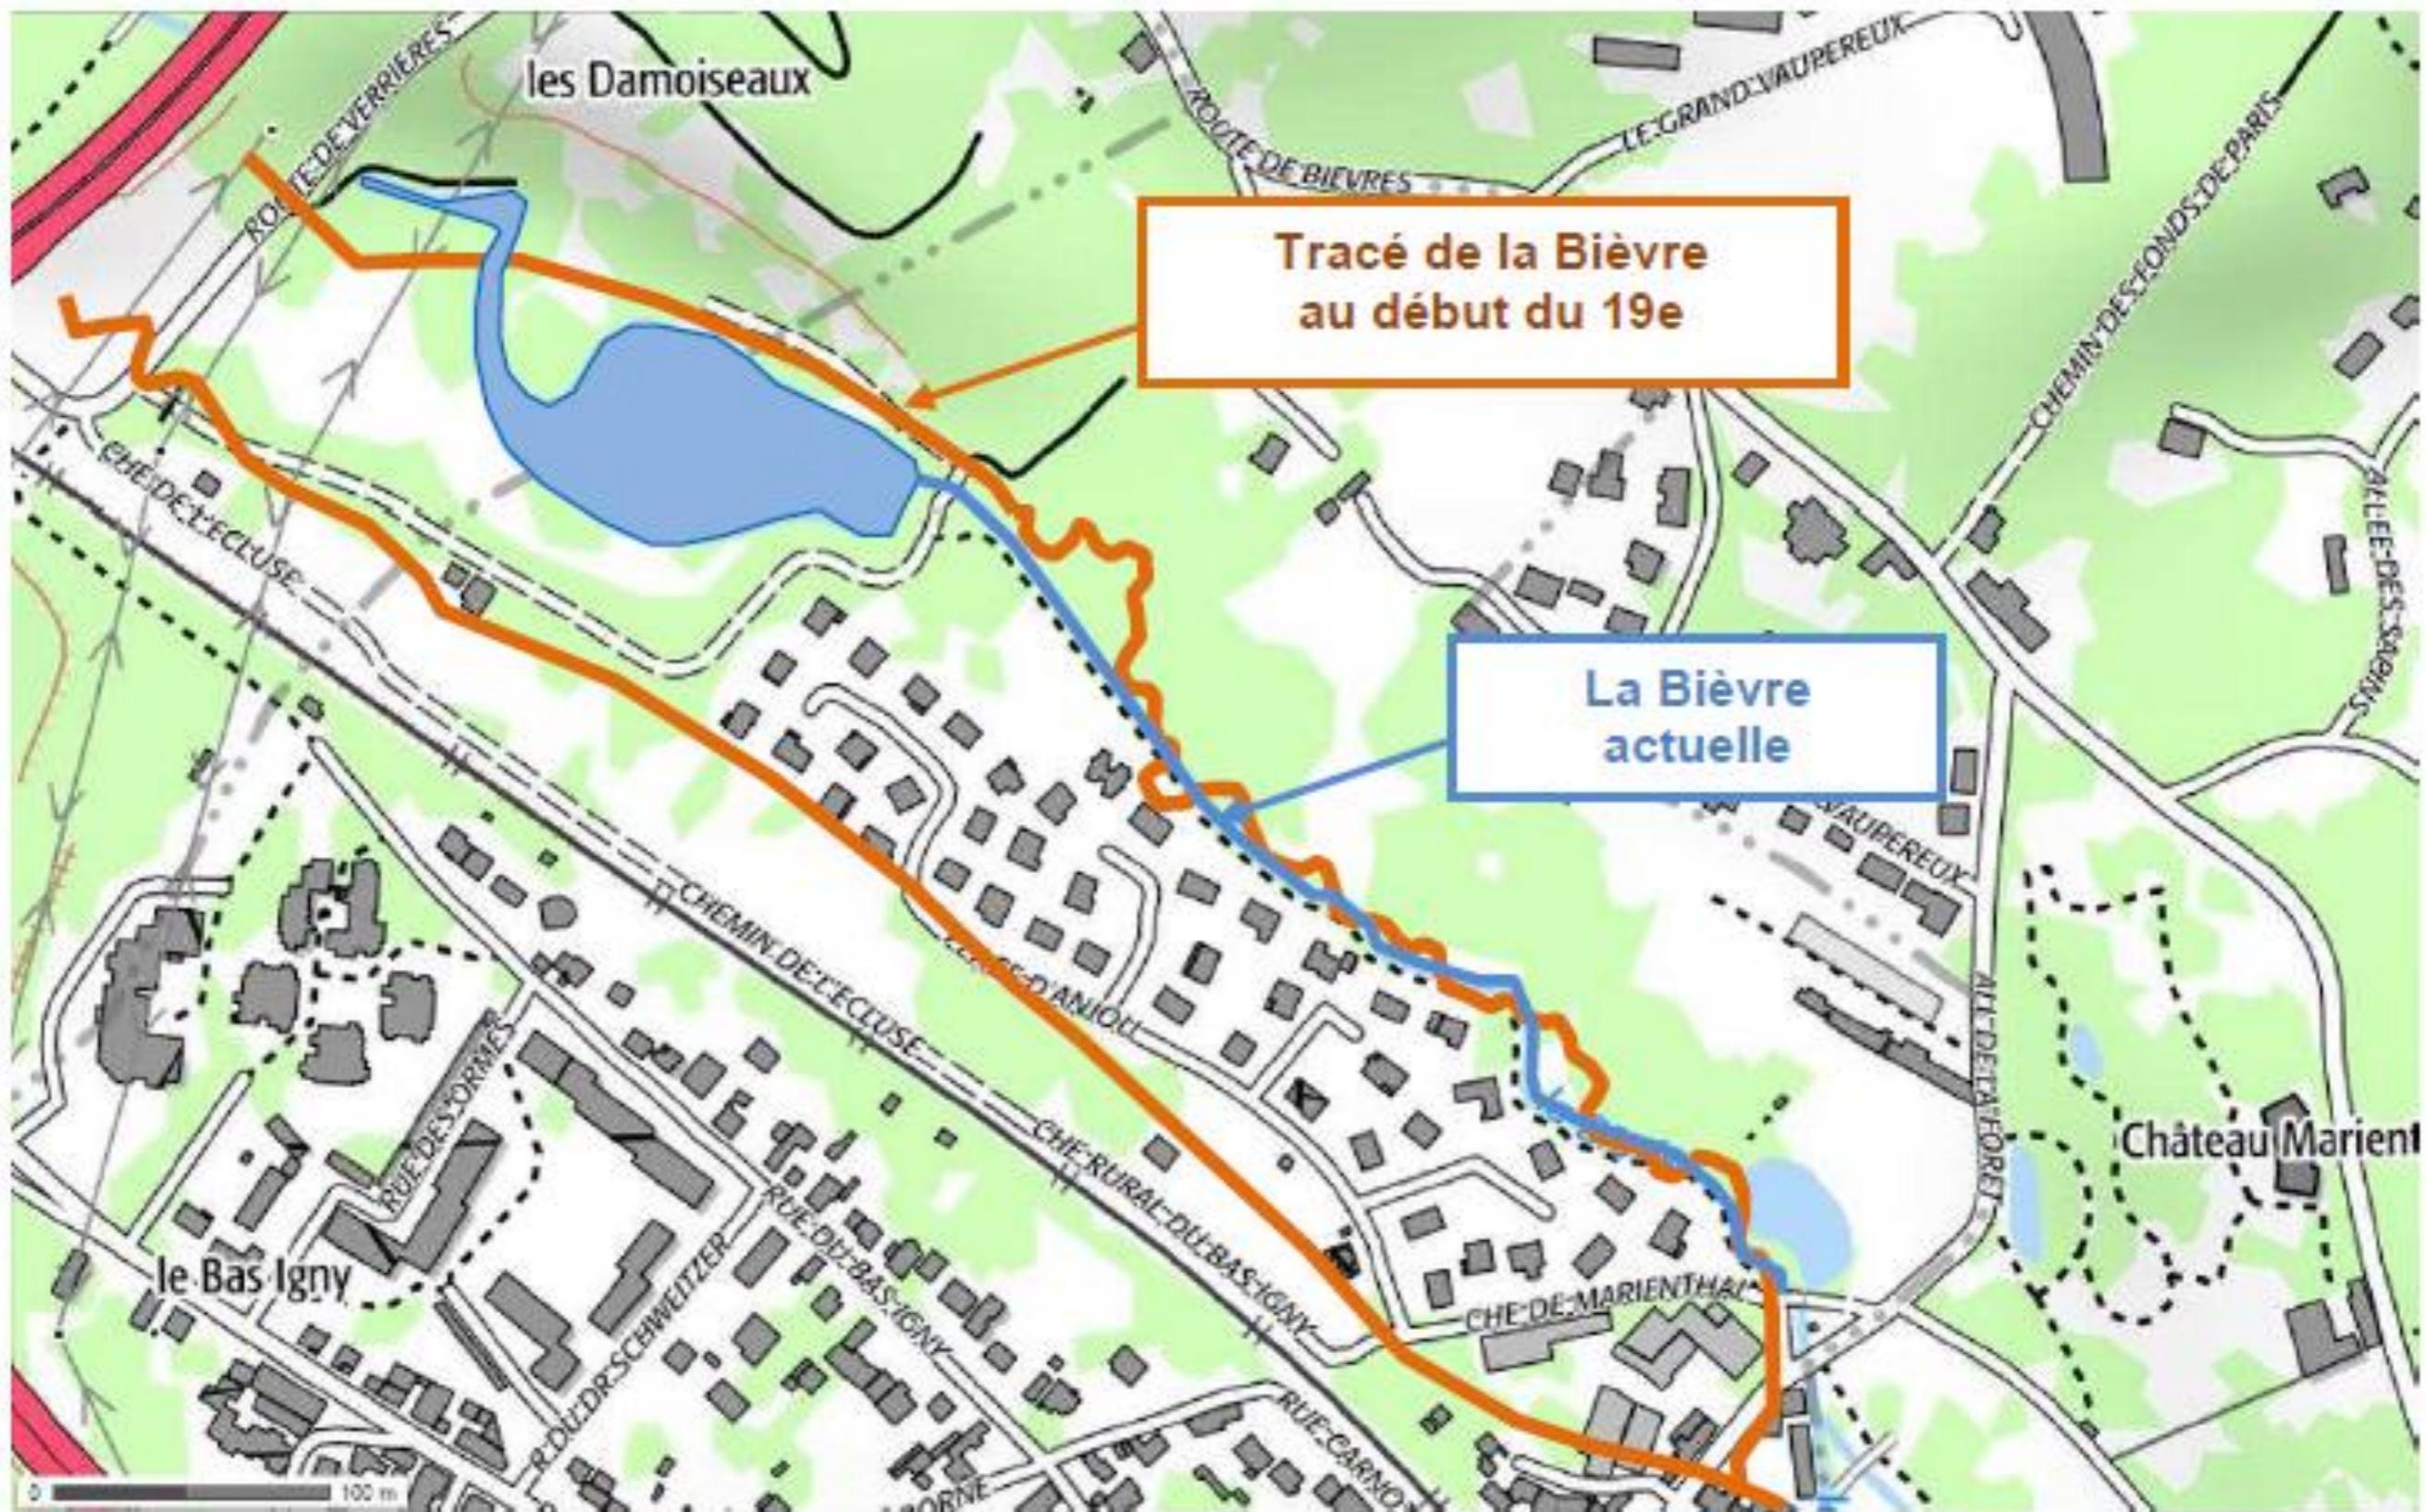
Figure 3-1 – Evolution des traces des cours d'eau entre le début du 19^e siècle et aujourd'hui.

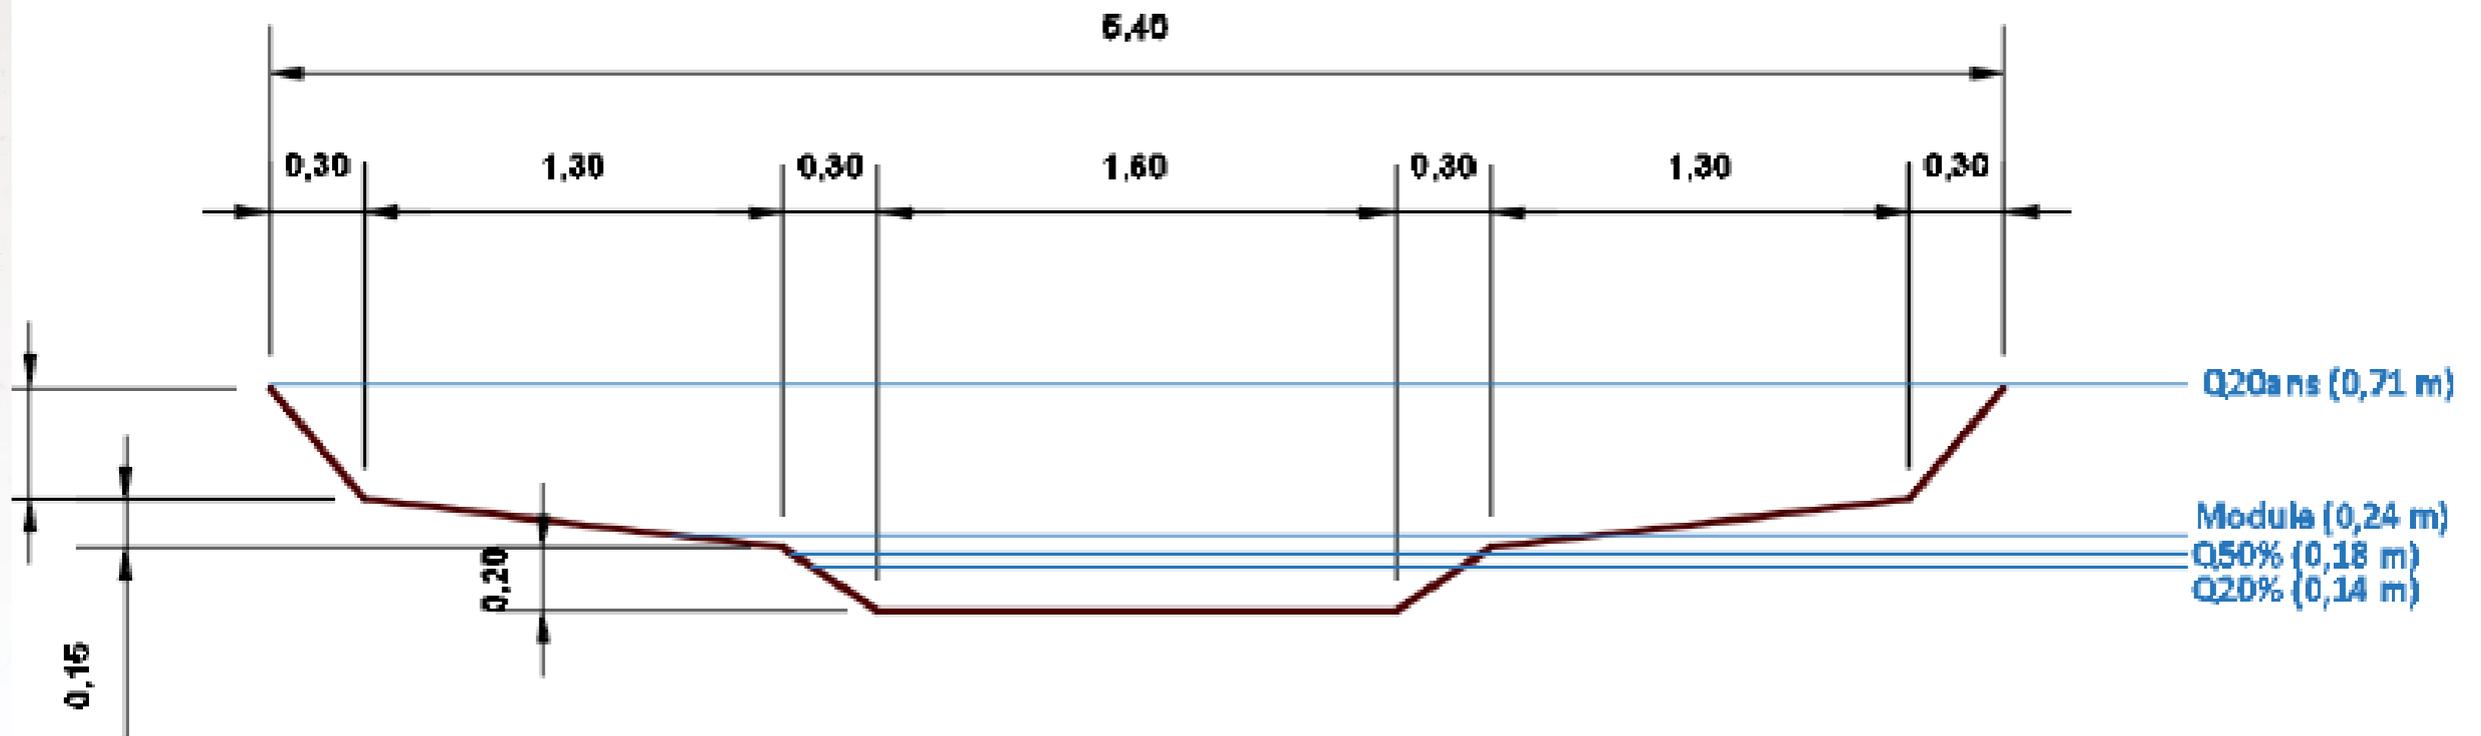
Figure 4-4 – Profil en travers d'une section rectiligne (Radier)

- Calage hydraulique et ligne d'eau

Les hauteurs de ligne d'eau, et autres caractéristiques hydrauliques, sont données ci-après pour les débits de projet :

Débit Lit mineur	Hauteur max (m)	Débit total (m ³ /s)	Surface mouillée (m ²)	Vitesse (m/s)	Froude (rég. écoulement)	
Q20%	0,14	0,182	0,248	0,737	0,671	fluvial
Q50 %	0,18	0,285	0,332	0,857	0,694	fluvial
Module	0,24	0,422	0,469	0,900	0,704	fluvial
Q 20 ans	0,71	5,118	2,762	1,853	0,835	fluvial
