CONTINUITÉ ECOLOGIQUE ET COURS D'EAU EN ILE-DE-FRANCE

Journée SRCE – Mardi 30 mai 2017

Président du Syndicat de l'Orge (SIVOA)

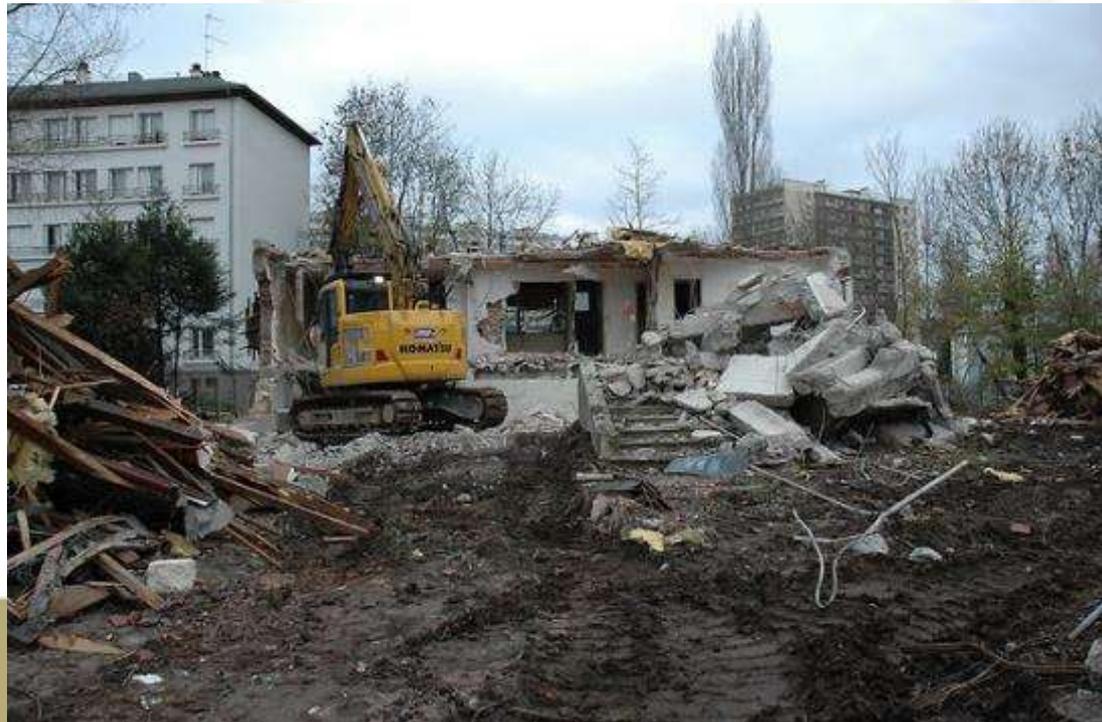
Exemple d'acquisition avec déconstruction le long de l'Orge à Morsang-sur-Orge en 2015

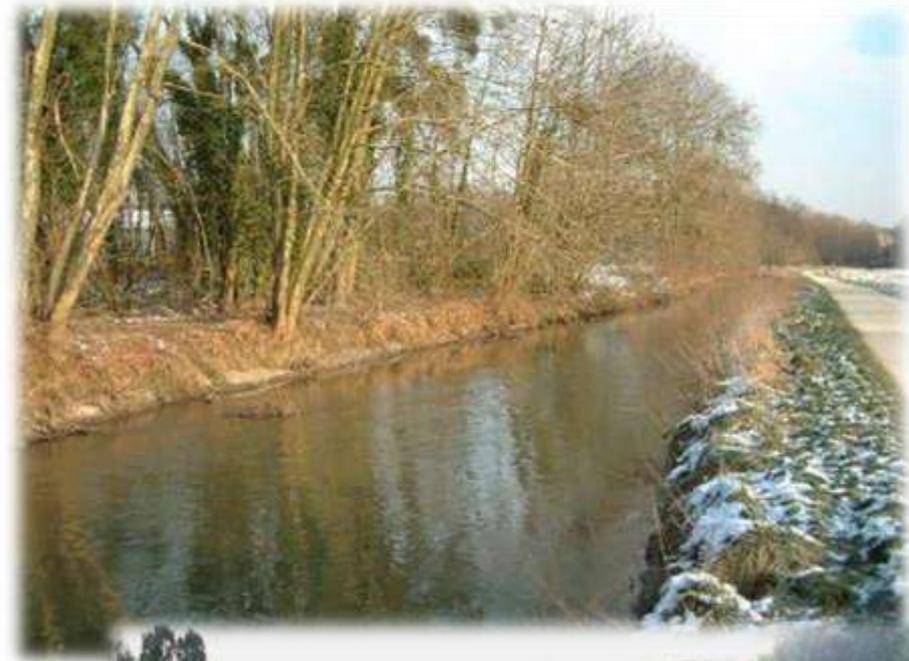
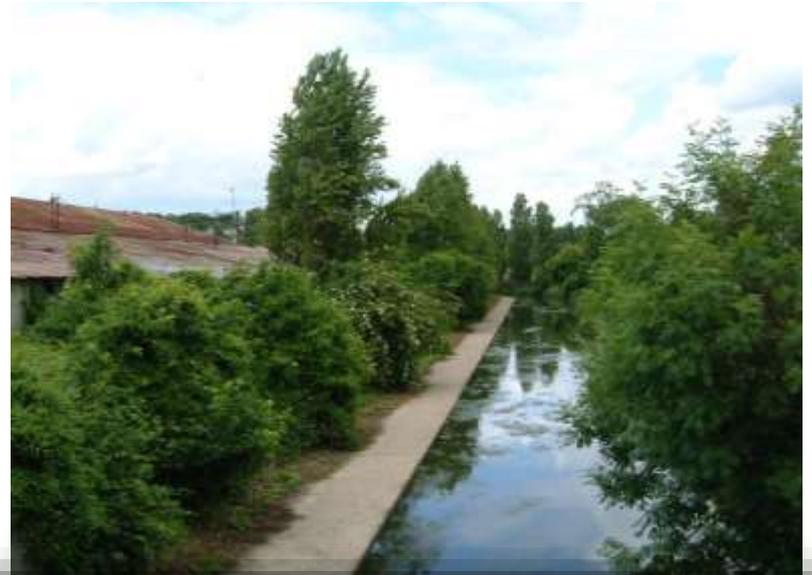
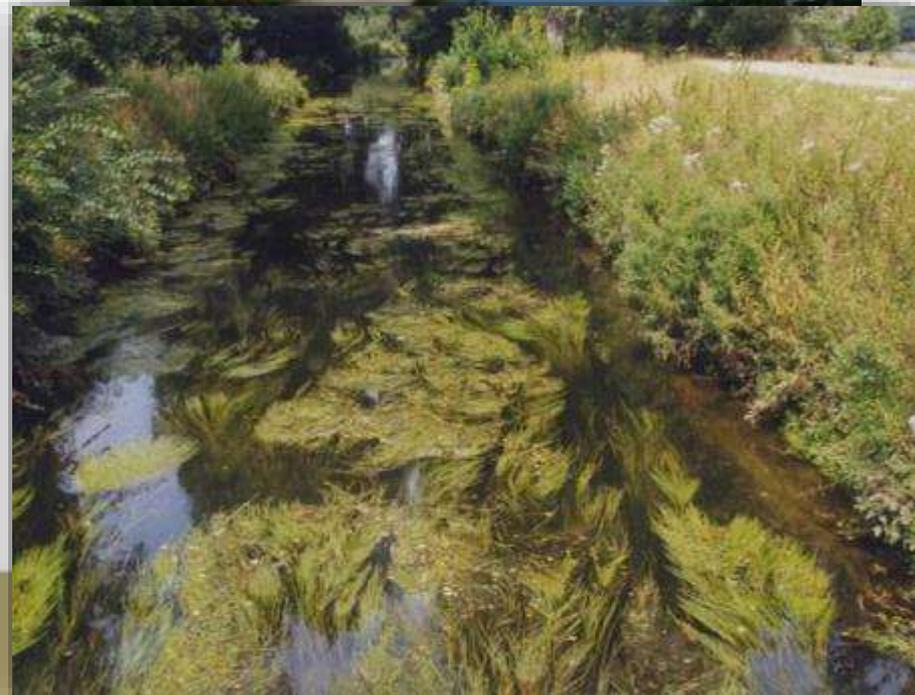
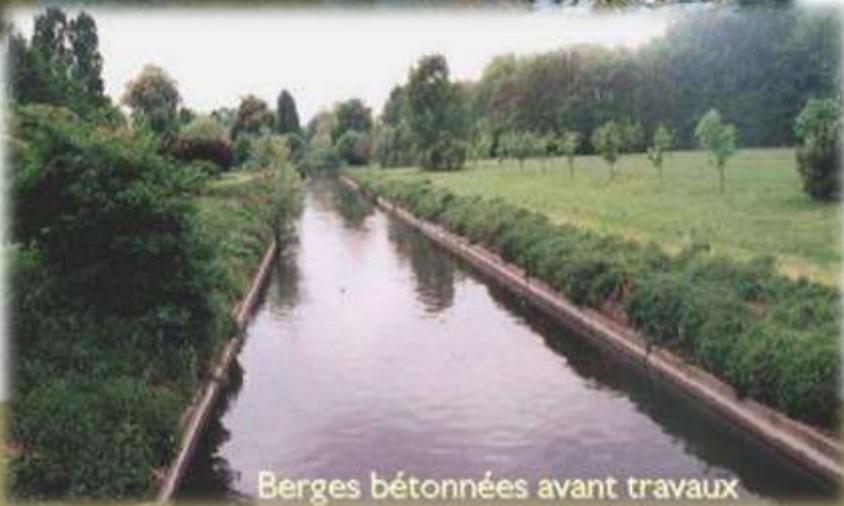
II.1. L'Orge, rivière rectiligne, encaissée, cloisonnée

Berges bétonnées avant travaux

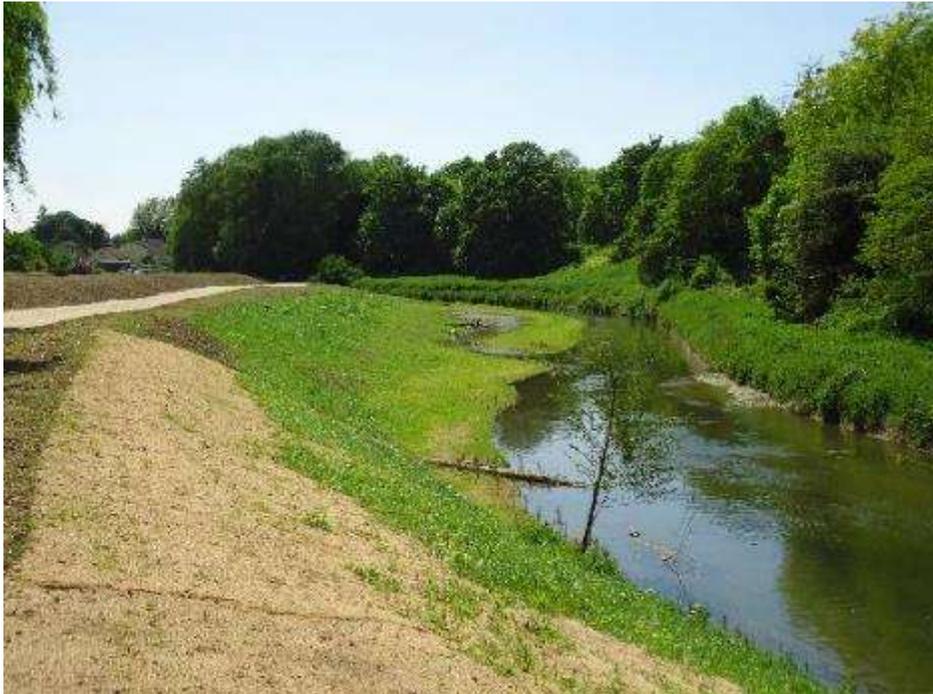
Coteau des Vignes à Athis Mons en 2017 : rétrécissement du lit, décaissement des remblais, création d'un milieu annexe

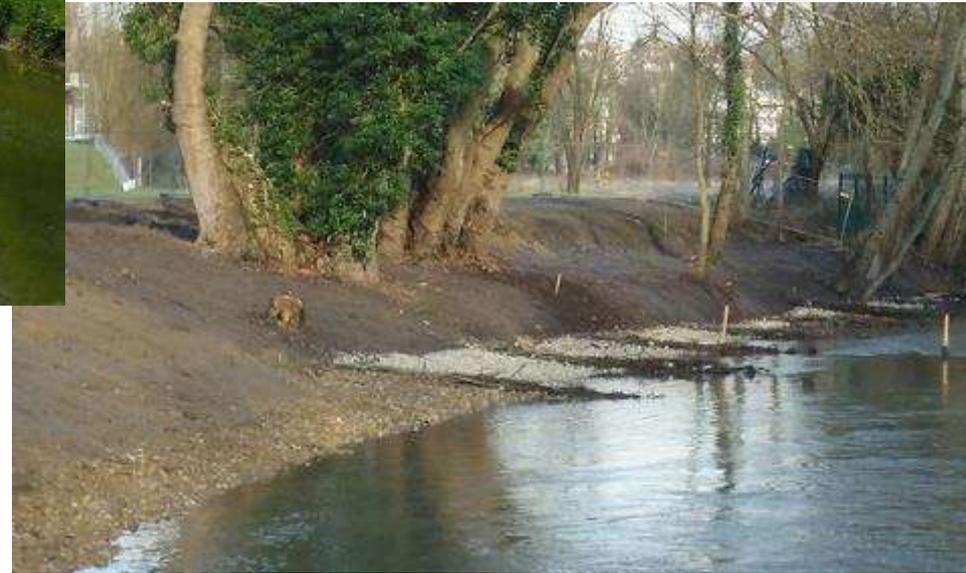
Evasement des berges et rétrécissement du lit de l'Orge à Duparchy à Viry-Châtillon en 2016

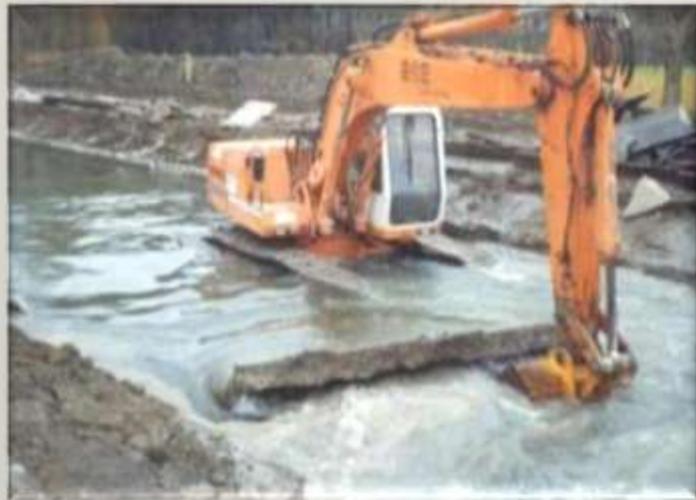
Retrait de béton du lit de l'Orge à Morsang sur Orge en 1997

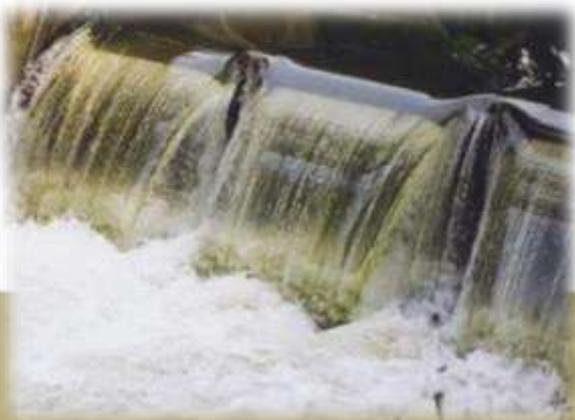
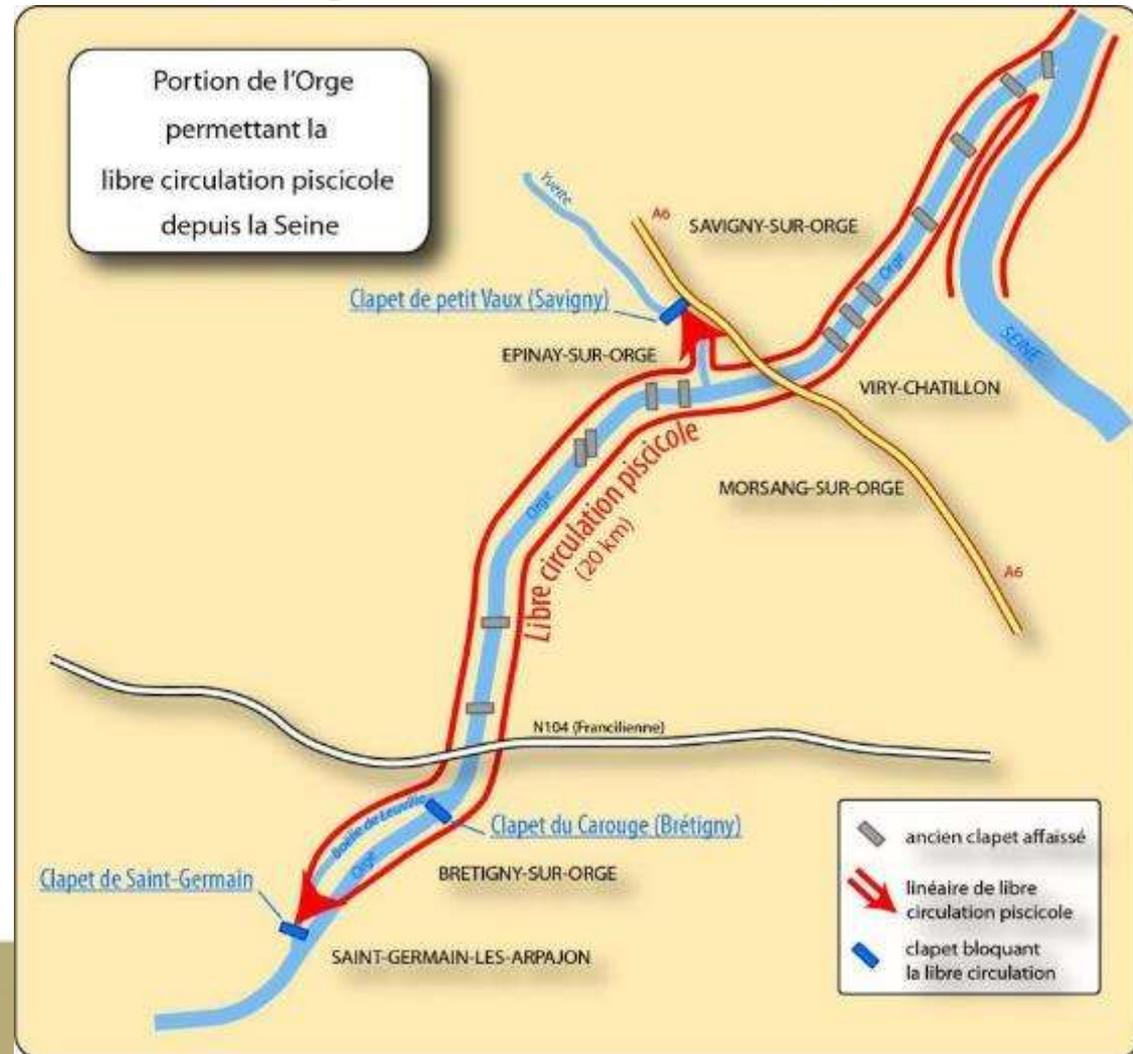
II.3. Phase 2 de la restauration : la suppression des seuils

- 28 clapets sur 30 abaissés sur l'Orge, connexion avec la Seine depuis 2011, retour (et reproduction) du Barbeau fluviatile
- reste 200 seuils sur les affluents

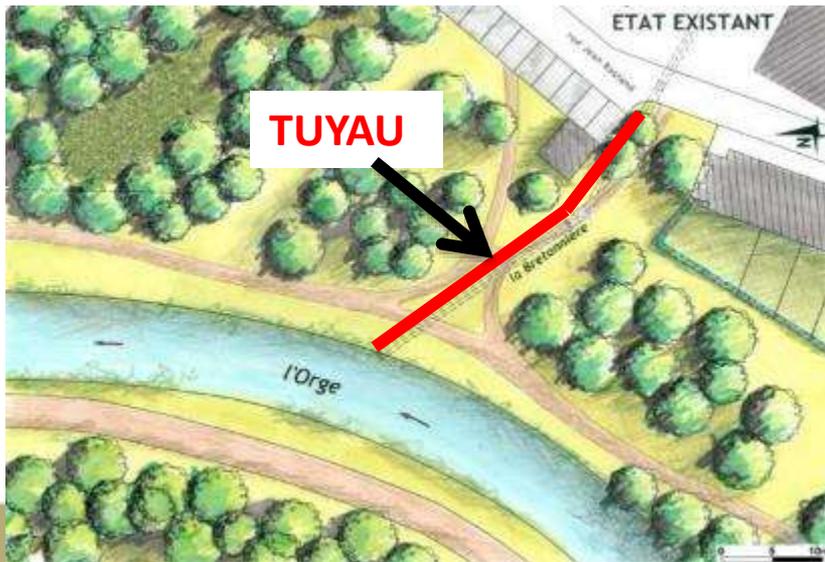
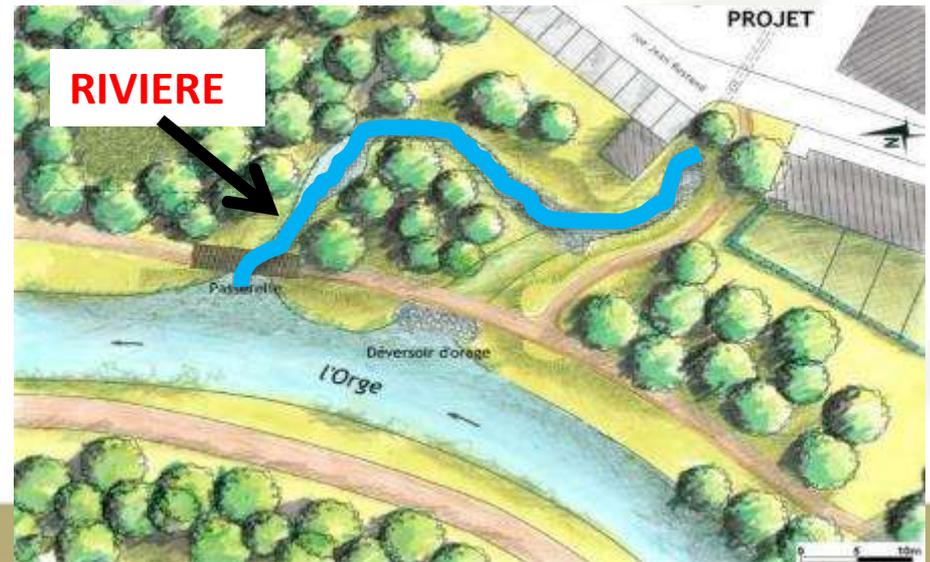
1^{ère} expérience, la Bretonnière aval en 2007

- 90 m sur la Bretonnière à St-Germain-lès-Arpajon en 2007
- 180 m sur la Sallemouille à Marcoussis en 2010 (1^{ère} phase)
- 400 m sur le Blutin en 2011
- 100 m du ru de la Source à St-Michel-sur-Orge en 2012
- 220 m sur la Sallemouille en 2013 (2^{ème} phase)

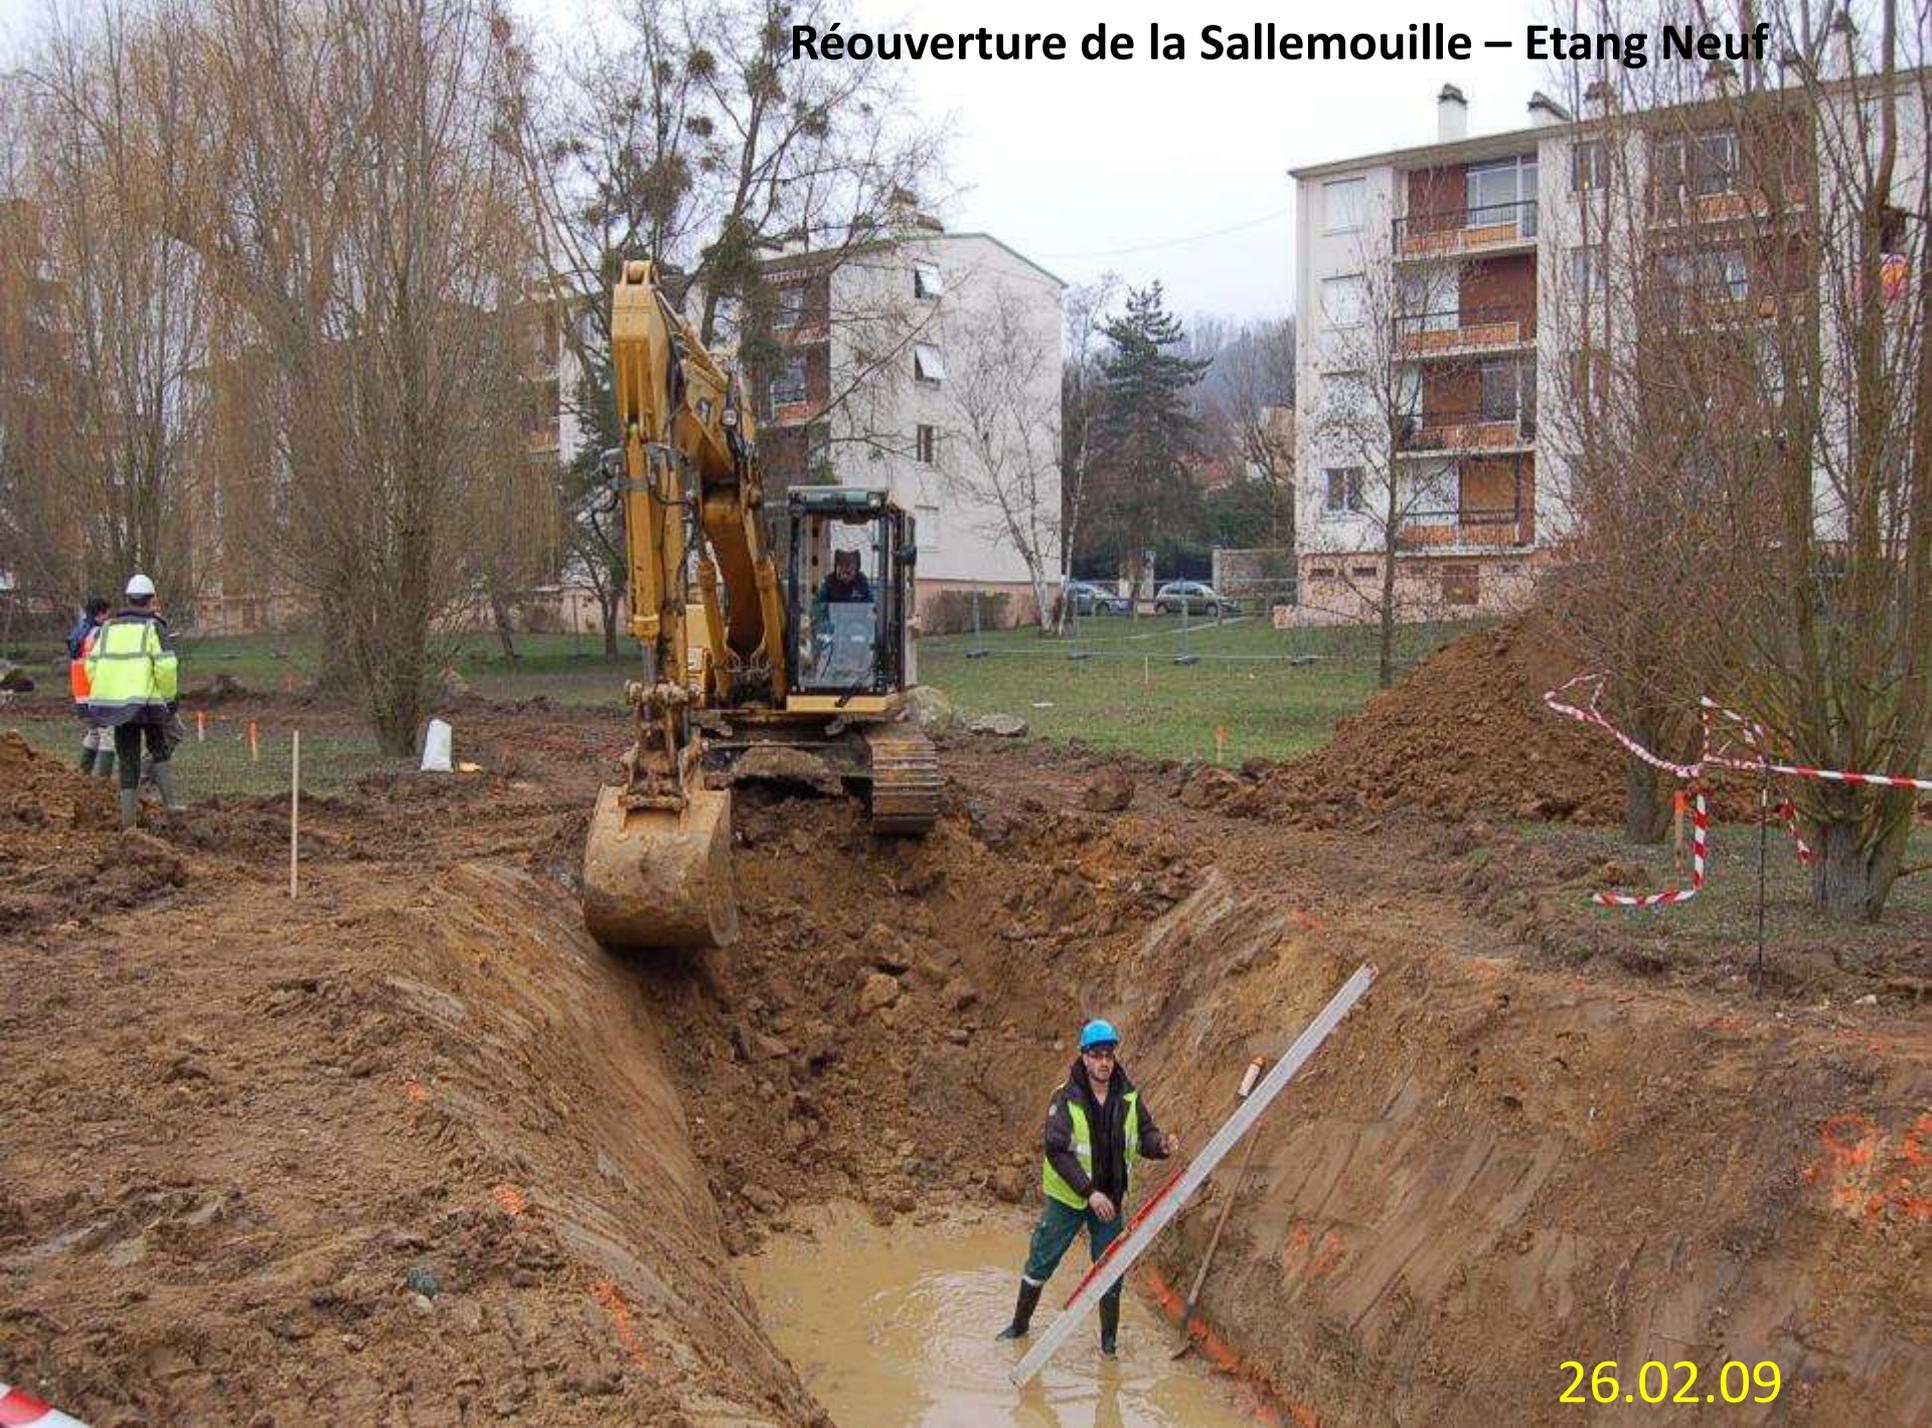
Réouverture de la Sallemouille – Etang Neuf

26.02.09

- Emplacement du nouveau lit en dehors de l'emplacement du tuyau pour laisser l'écoulement de la rivière pendant les travaux
- Fort encaissement du lit malgré des déblais importants de la zone qui avait été fortement remblayée lors de la construction des immeubles (décennie 1960)

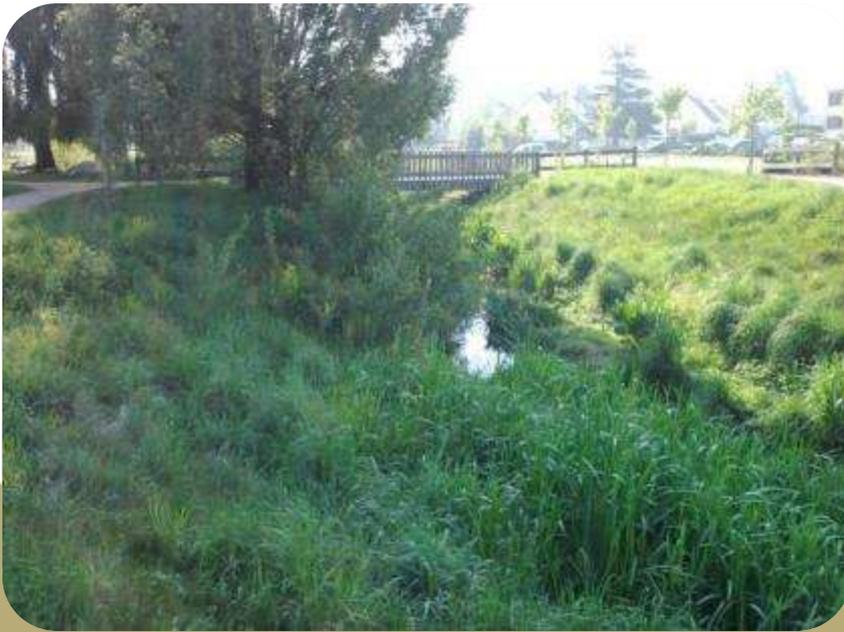
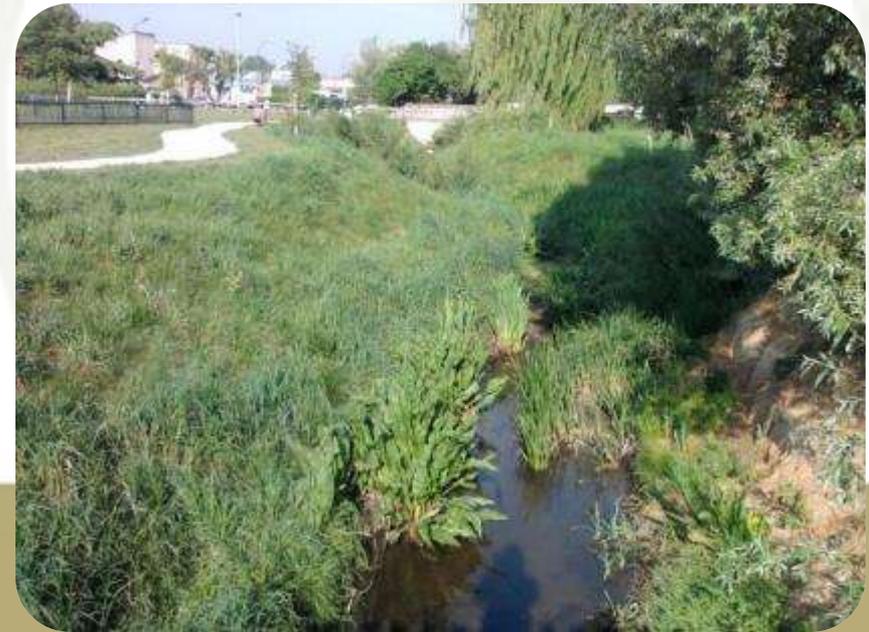
En 2011, une rivière vivante

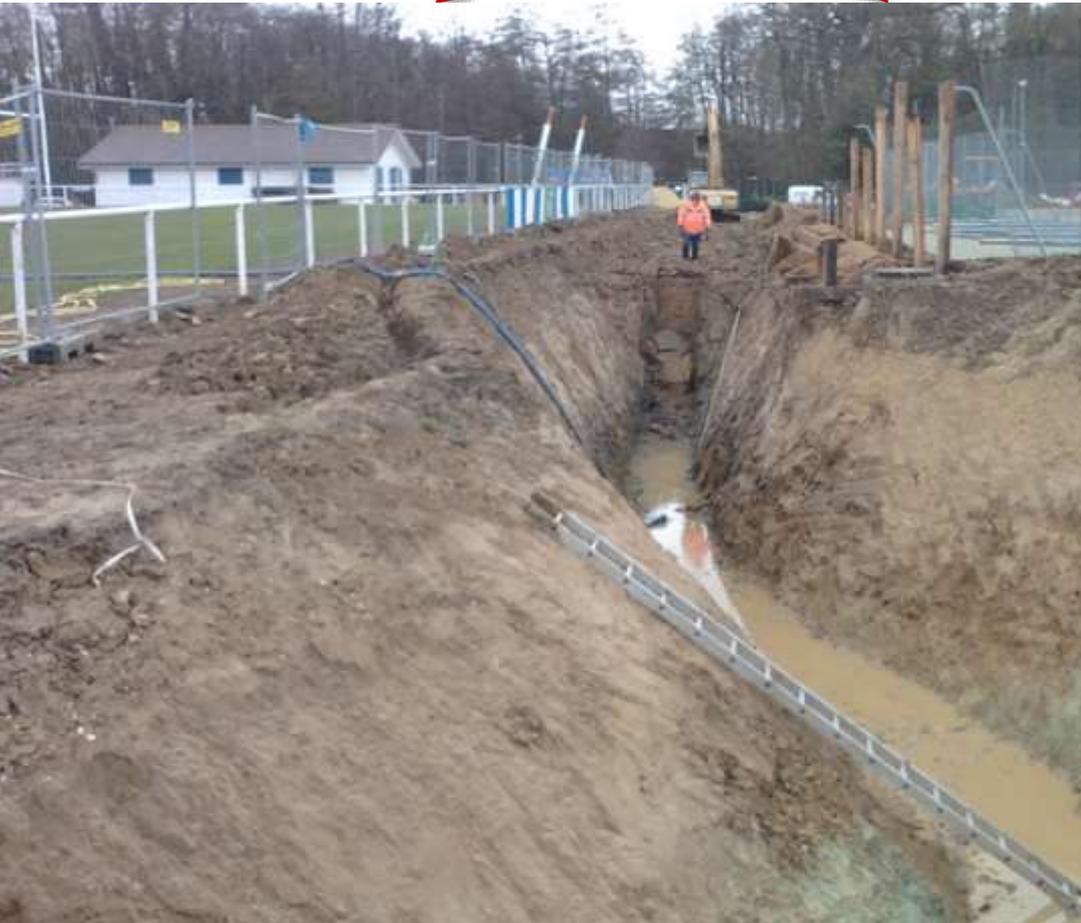
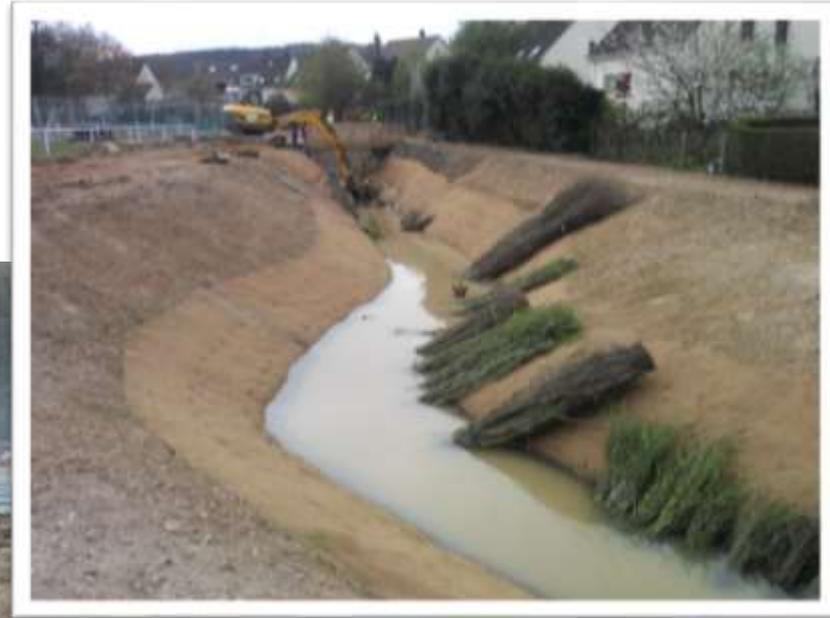
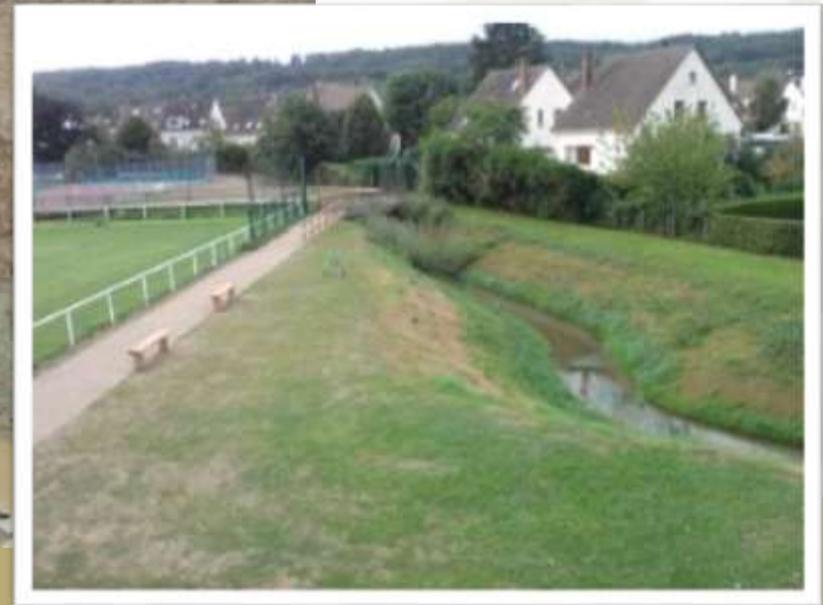
III. EXEMPLE DE LA SALLEMUILLE 2

- Etroitesse entre le stade de rugby et les terrains de tennis
- Encaissement
- Accès au terrain, donc passerelle poids lourd
- Dévoiement d'un réseau d'eaux usées longeant la Sallemouille initiale

Passage entre rugby et tennis

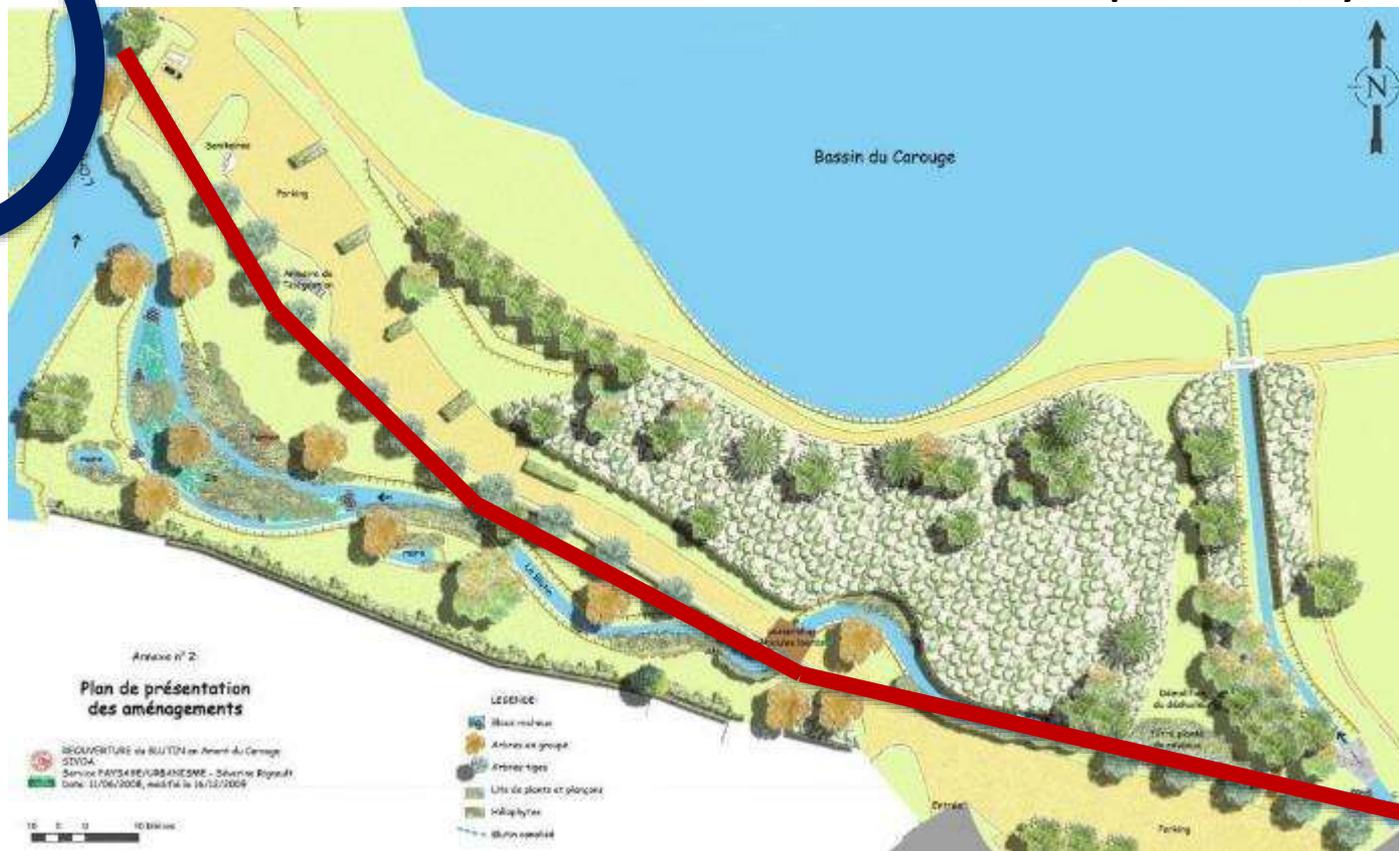
III. EXEMPLE DU BLUTIN

- 400 m ouverts
- Méandres / 1 bras / 1 zone humide

Ancien tuyau

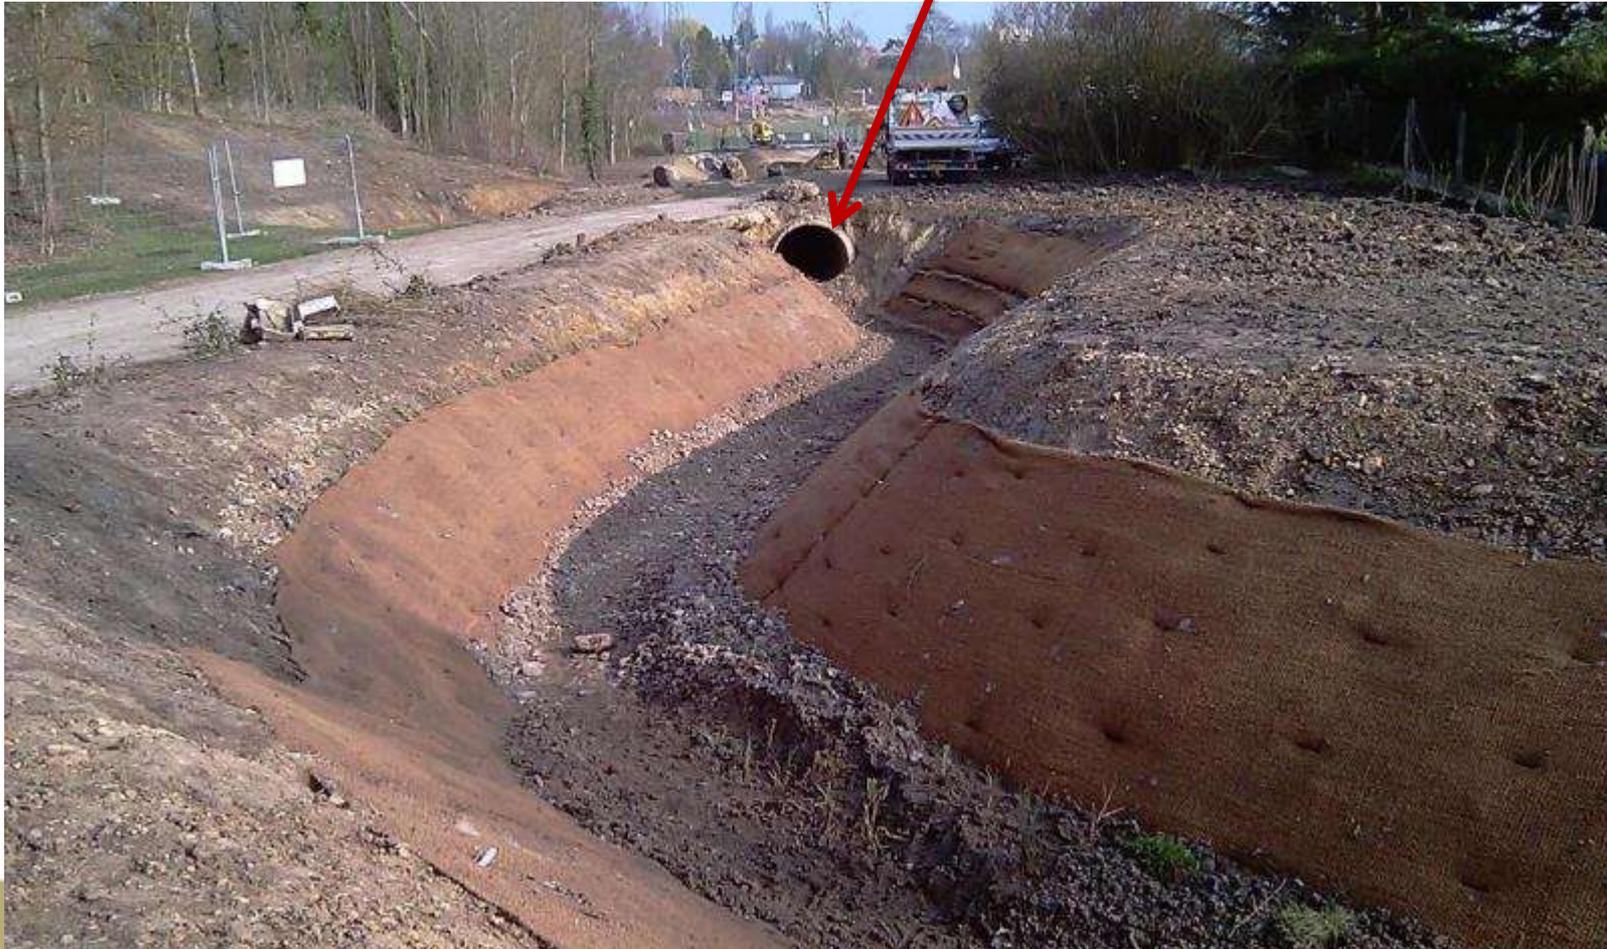
Ancien tuyau avant sa destruction pour la mise en place d'une passerelle

Nouveau lit,
nouvelles
berges

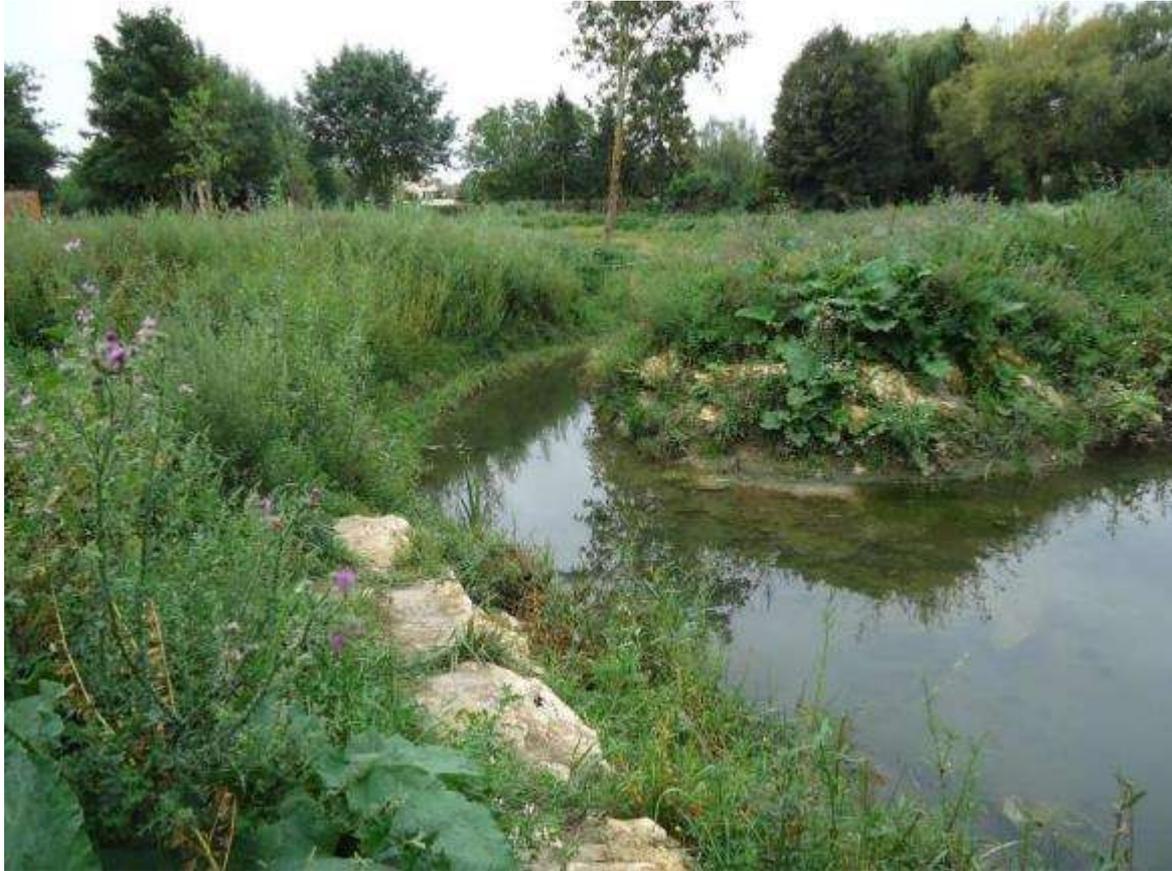
- Dans tous les cas (Blutin, Sallemouille) : recolonisation très rapide du site par la végétation (inférieure à 1 semestre)
