Démantèlement des ouvrages, restauration de la continuité et hydromorphologie sur le Grand Morin à Saint-Rémy-la-Vanne (77)

Journée SRCE : continuités écologiques et cours d'eau
30 mai 2017

Contexte

- Travaux de restauration de la continuité écologique et d'une hydromorphologie fonctionnelle sur ouvrage communal :
 - Moulin du Pont à Saint-Rémy-la-Vanne

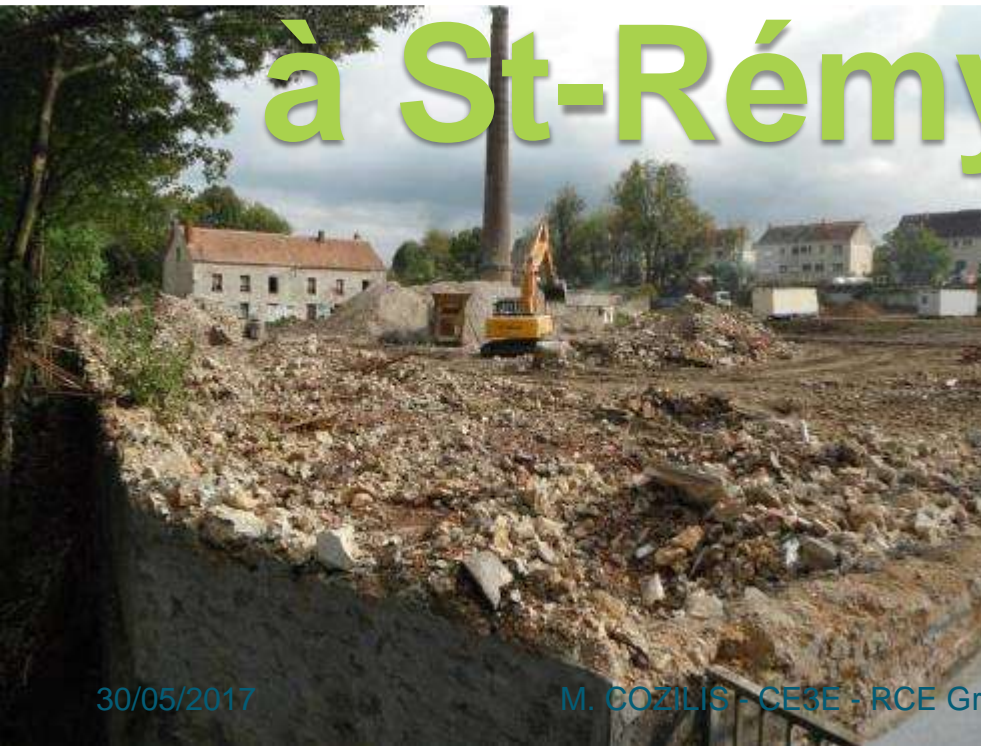
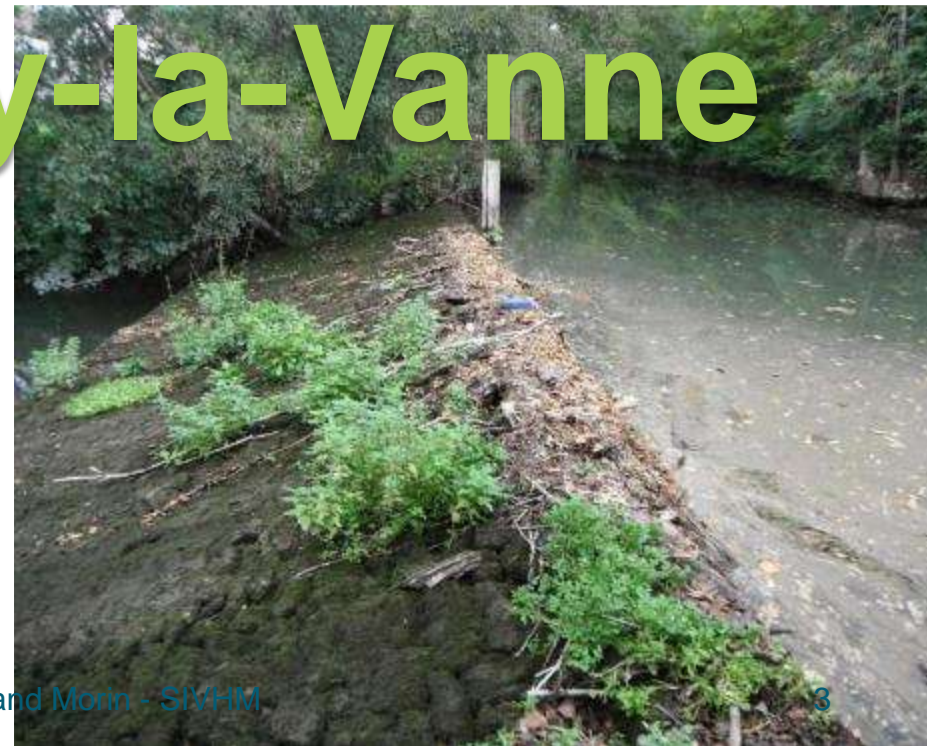
Moulin du Pont à St-Rémy-la-Vanne

- Ouvrage non franchissable en condition de gestion « normale », vannes fermées avec chute de 1.5 m

- Rupture importante du transport solide : sédimentation forte dans le bief
- En cas d'ouverture de vannes, seul le bouchon sédimentaire est réactivé
