# Restauration des habitats humides de la Réserve naturelle régionale du Marais de Stors (95)

Etudes, diagnostics, hydraulique, hydrogéologique. Propositions d'aménagement avec chiffrage pour l'amélioration du fonctionnement du bas marais. Réserve Naturelle Régionale du marais de Stors (95)

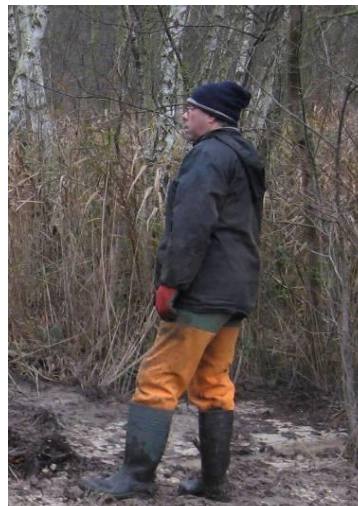
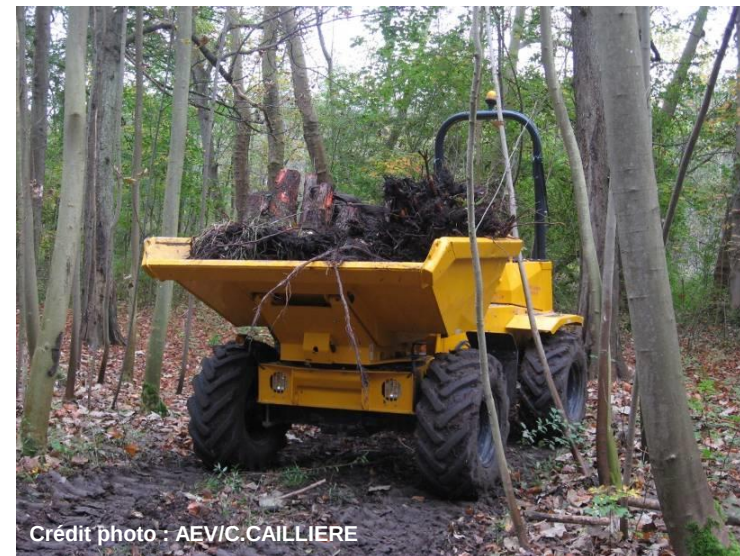
## Matériel

- Abattages par bucheronnage
- Une pelle marais
- Une pelle 13T
- Une mini pelle
- Un dumper
- Des accès contraints

## Mise en œuvre technique

trois étapes :

1/ abattage ;

2/ essouchage, rognage des  
souches ;

3/ exportation

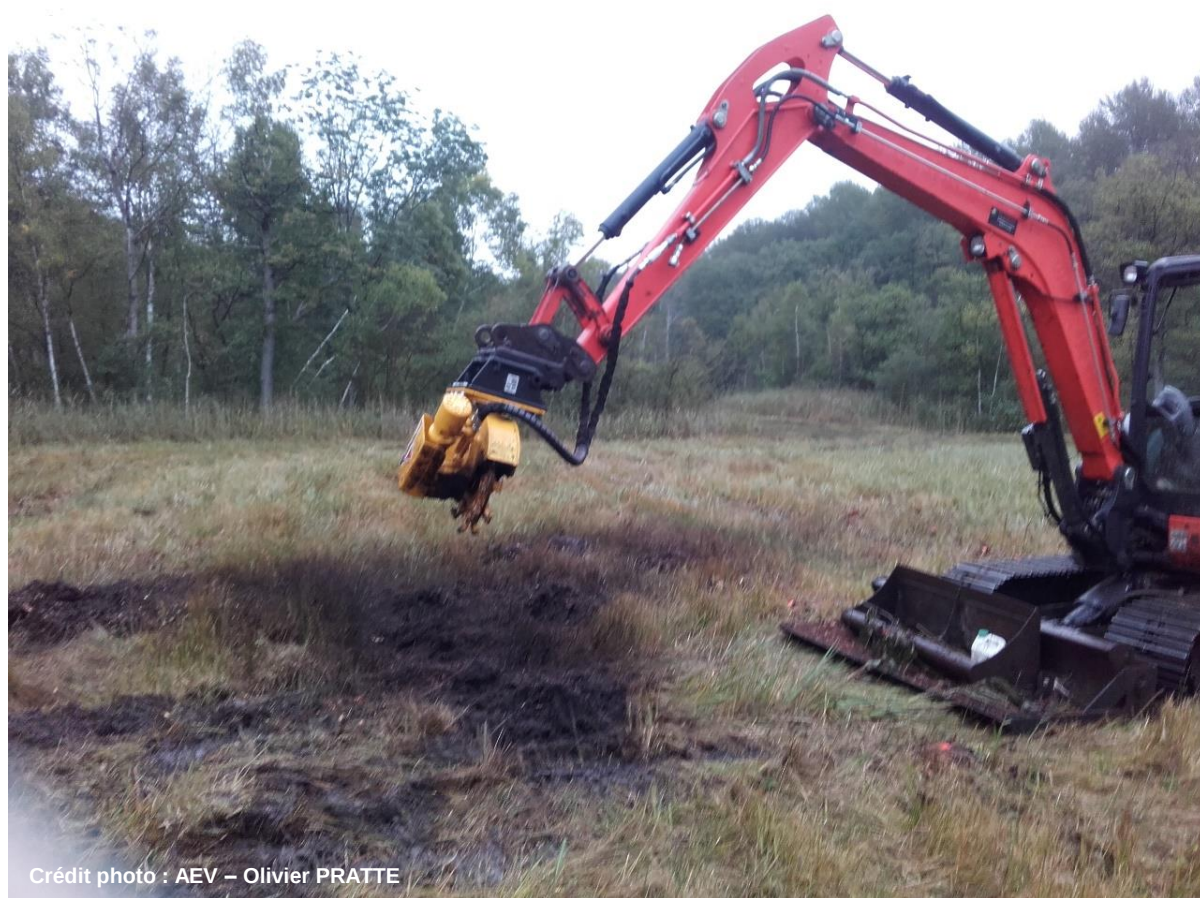
## Rogneuse de souche sur pelle

# Marquage et rognage des souches

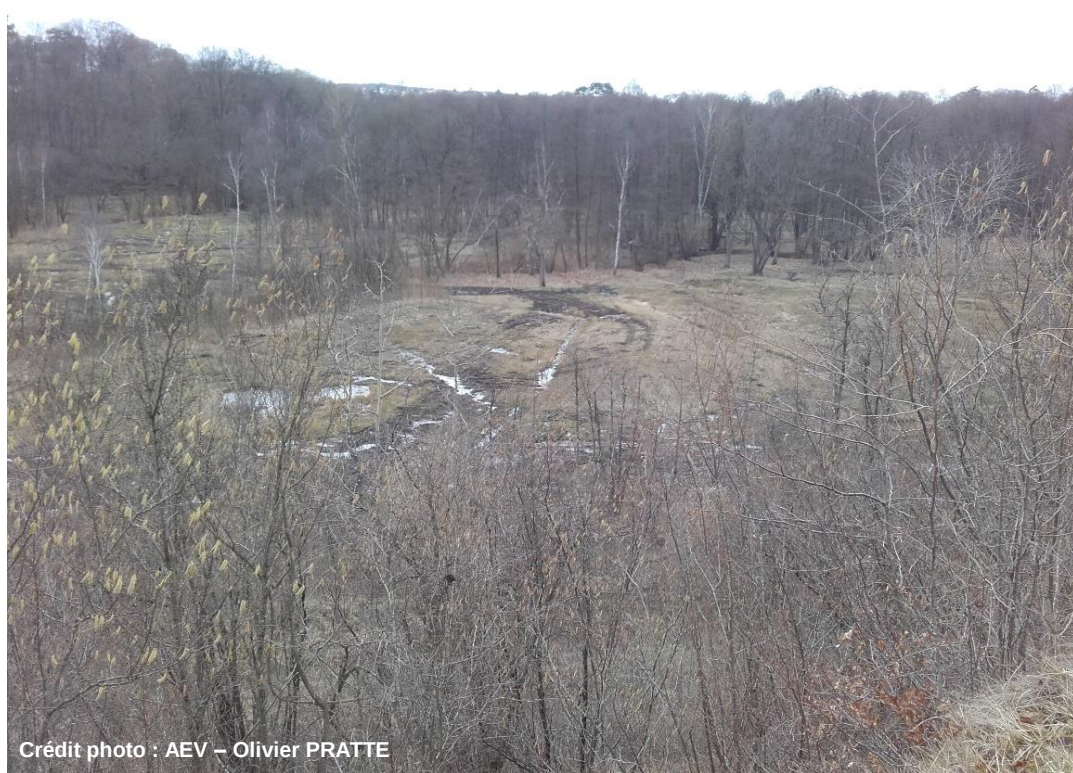
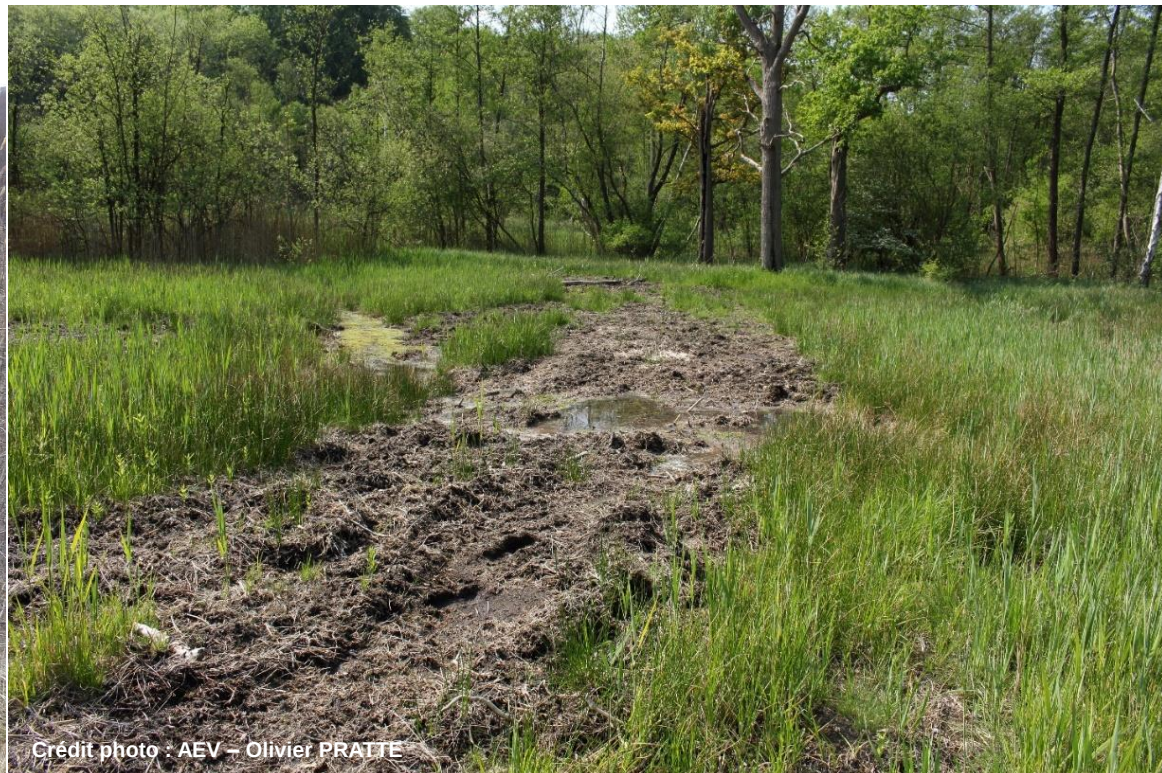
## Résultat post travaux immédiatement après le chantier

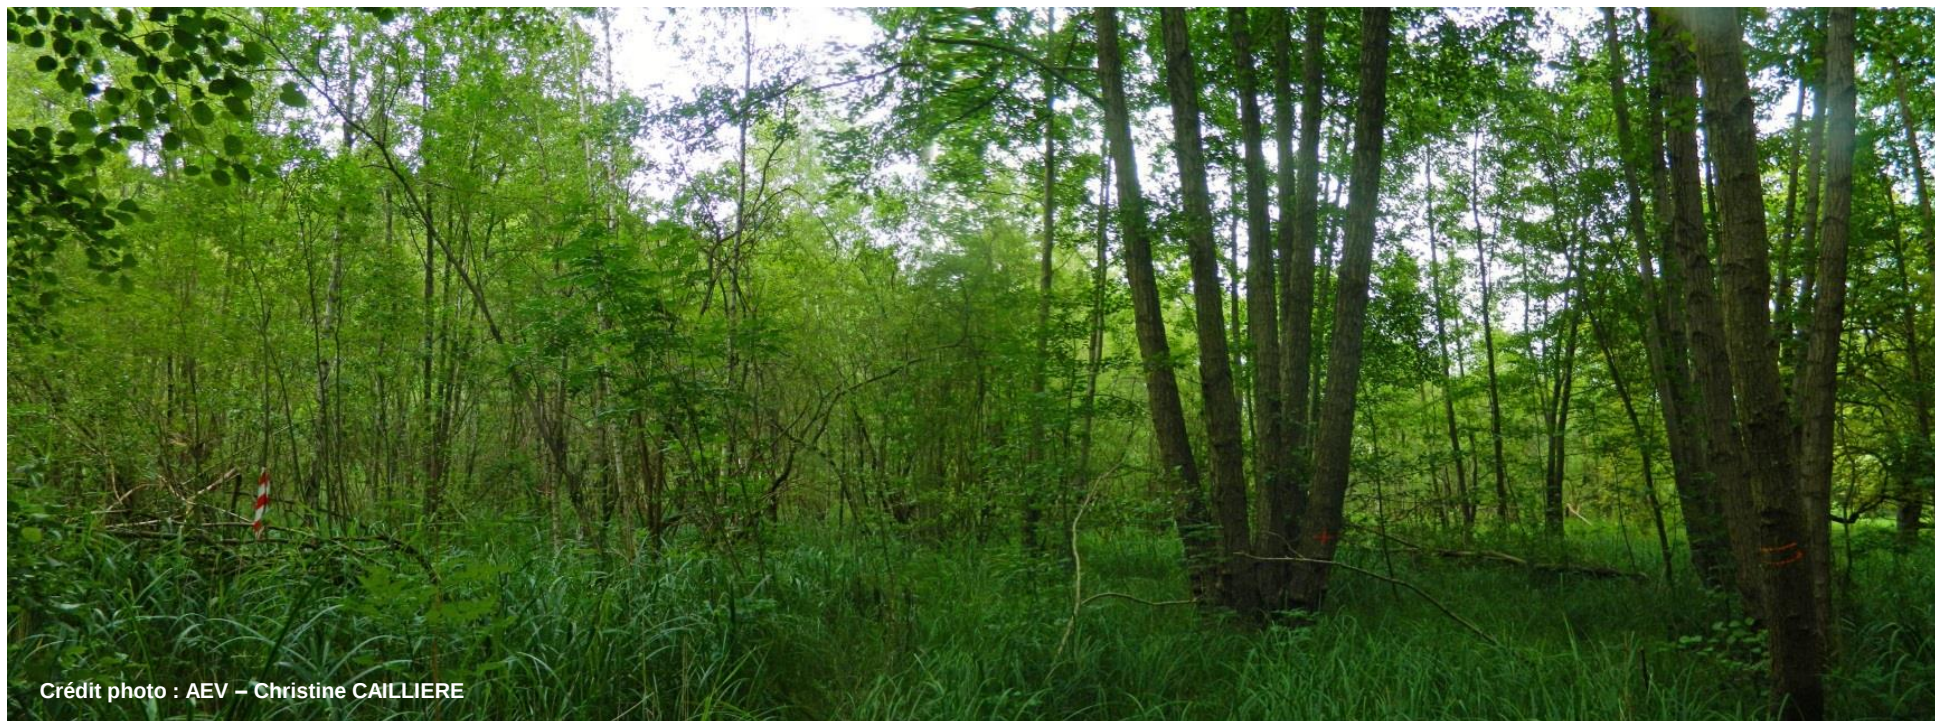
## APRES

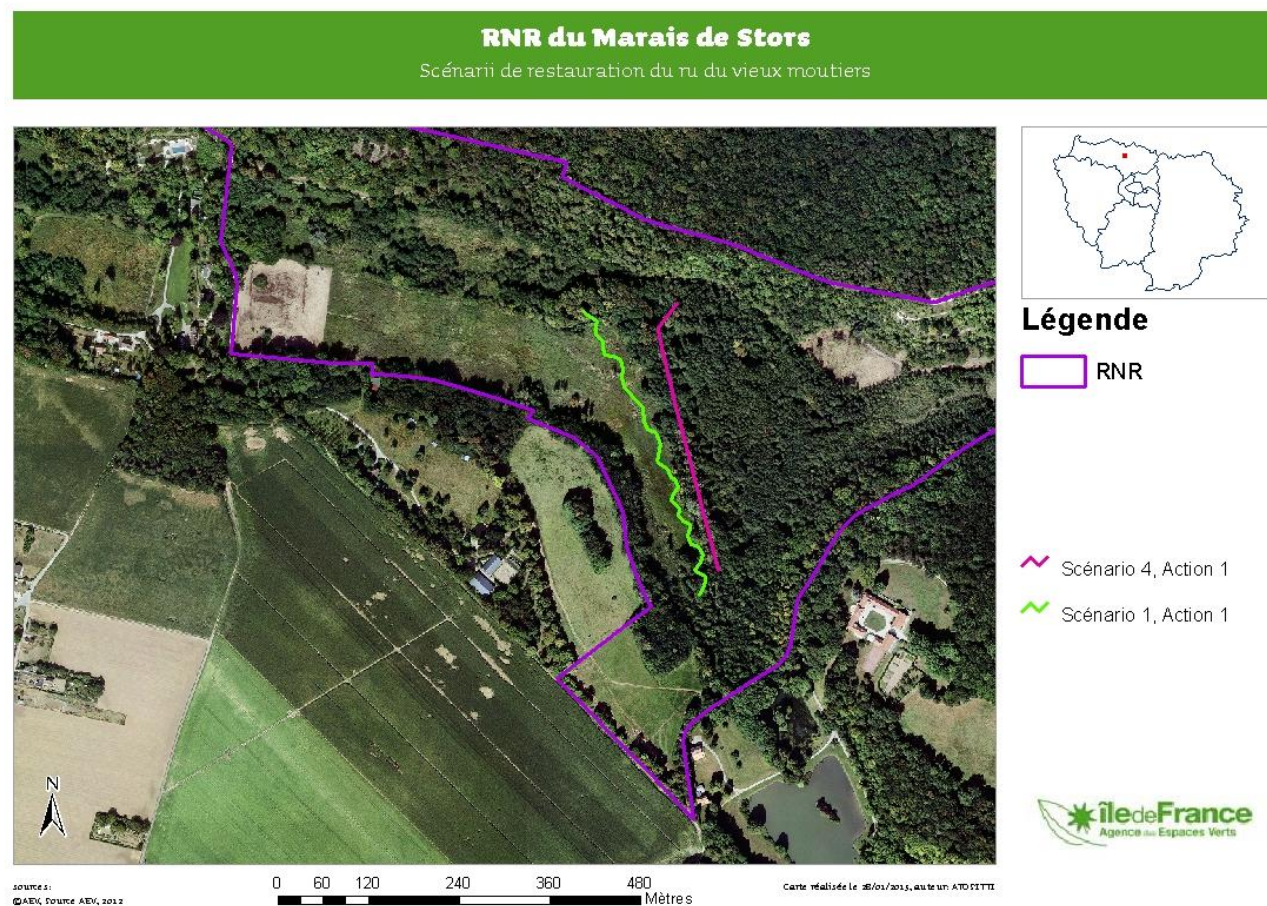
restauration du lit historique des Vieux Moutiers et mise en place d'un  
Lit méandriforme

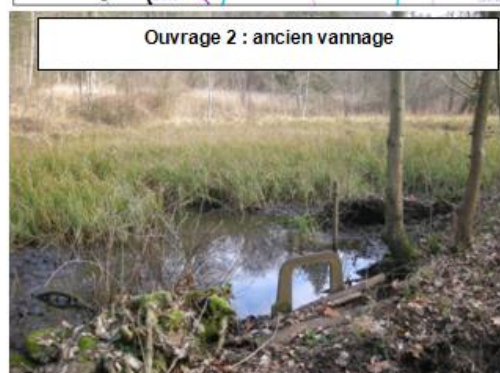
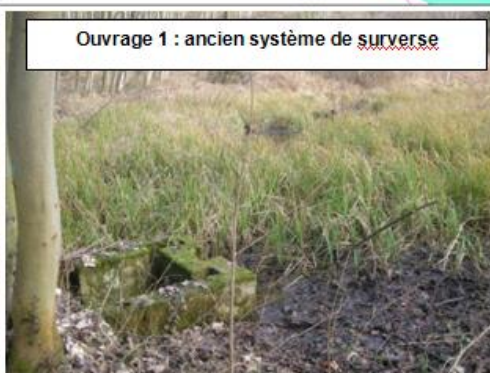
restauration de l'habitat et amélioration du fonctionnement hydraulique  
de la zone à touradons (ancien étang) par la mise en place d'un vannage (7 500 euros HT)

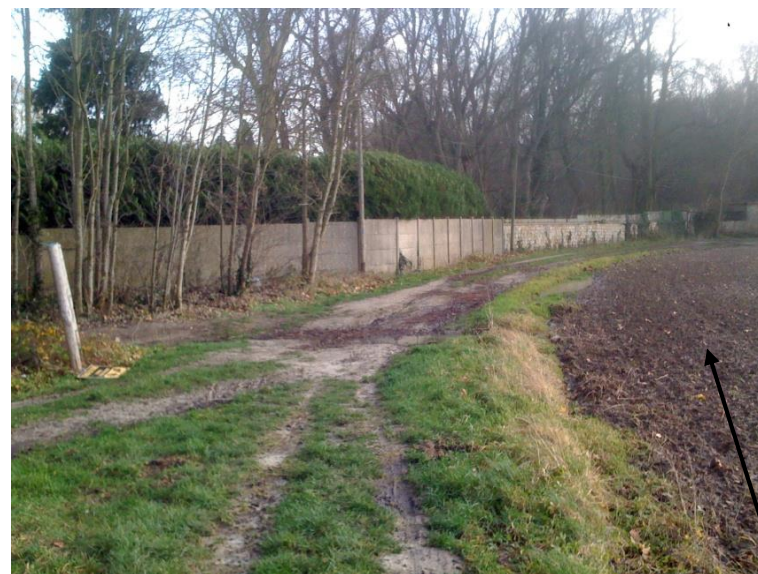
mise en place d'une prairie  
permanente en limite de la  
propriété régionale

Aménagements de lutte contre les ruissellements et les pollutions agricoles
