Restauration de la continuité écologique de la Mérantaise à Gif-sur-Yvette et programme de lutte contre les inondations

JOURNÉE TECHNIQUE | 24 JUIN 2014

L'OBSERVATOIRE DES POISSONS DU BASSIN SEINE NORMANDIE :
Un outil au service des milieux aquatiques

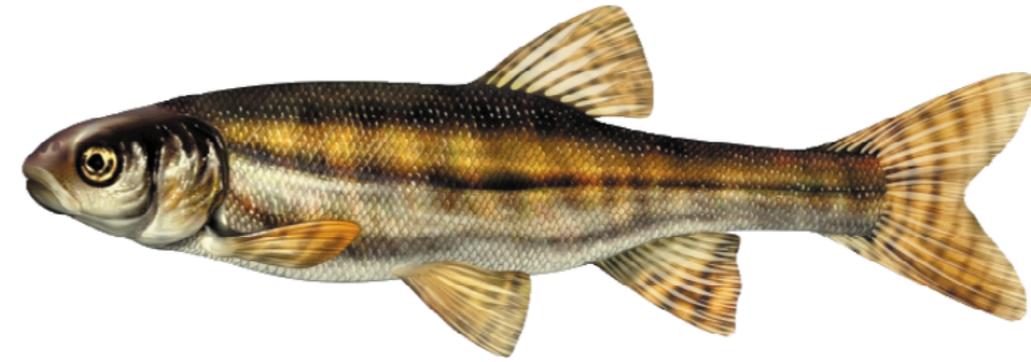
Le vairon de la Manche (*Phoxinus phoxinus*) affectionne les eaux oxygénées, claires, fraîches et avec du courant. Ce poisson est présent en **amont** des rivières : essentiellement en hauteur, voir dans les lacs alpins. Le vairon est **grégaire** : il vit en banc de poissons de même âge, on parle alors de **cohorte**.

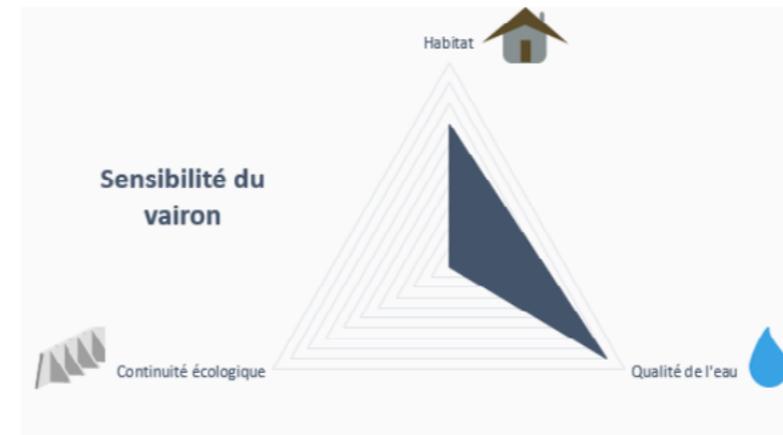
Evolution des densités

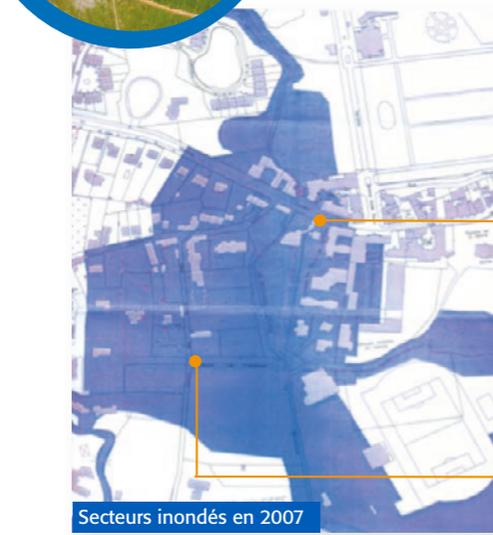
Secteurs inondés en 2007

La Mérantaise, rivière remarquable avec un fort caractère patrimonial, architectural et naturel, peut devenir dévastatrice lors d'événements orageux. Les habitants de Gif n'ont que trop connu cette situation, 5 arrêtés interministériels de catastrophe naturelle ont été pris sur les 10 dernières années, la dernière inondation datant de 2007.

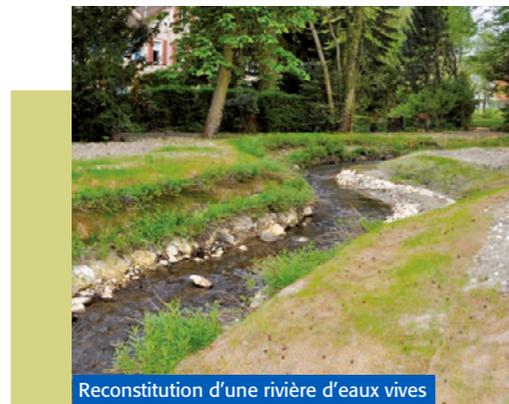
Reconstitution d'une rivière d'eaux vives

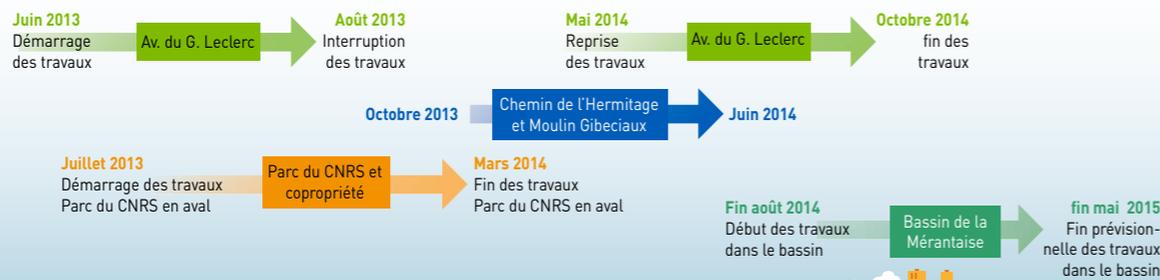
PLANNING DES TRAVAUX

A terme, ce projet emblématique conduira à la suppression des points noirs hydrauliques, à l'optimisation du fonctionnement du barrage de la Mérantaise et à la restauration écologique d'un réservoir biologique sur environ 2 km.

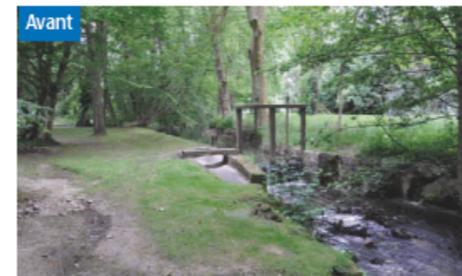
Environnement : L'AMÉNAGEMENT D'UNE RIVIÈRE D'EAUX VIVES

- Le challenge de l'aménagement du lit de la Mérantaise :**
- Garantir la continuité écologique pour les débits d'étiage.
 - Être stable pour une crue de 8 m³/s.
