# Restauration Zone Humide au Bassin de Gravelle – Etréchy

## 1 - Contexte

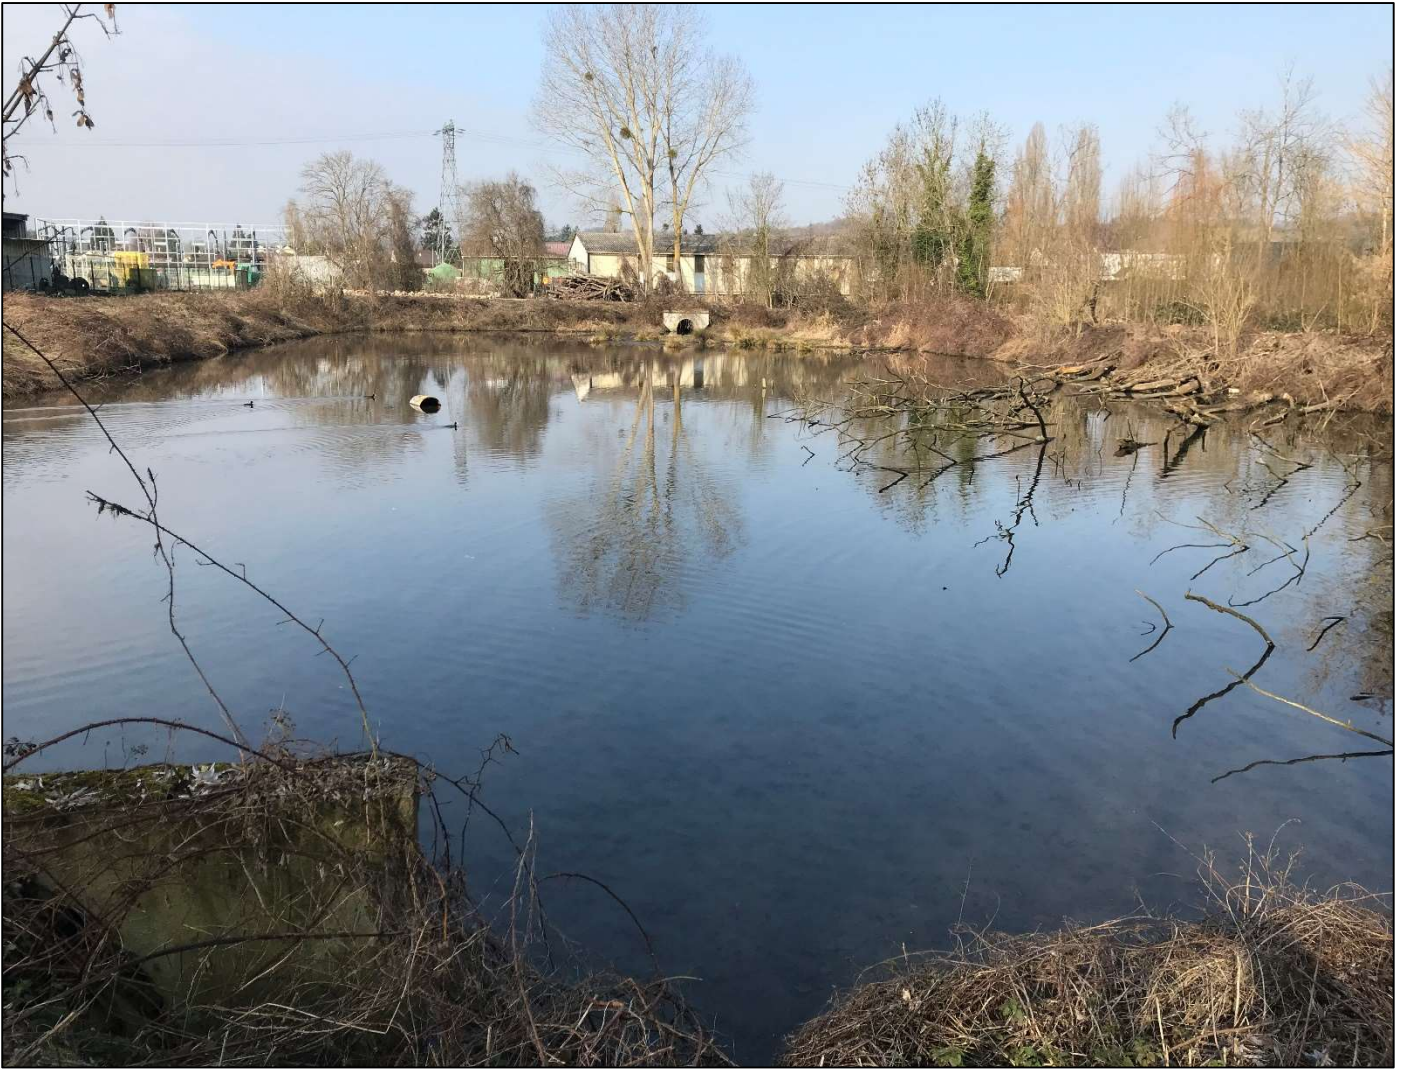
Etat initial du Bassin de Gravelle (vue aval)

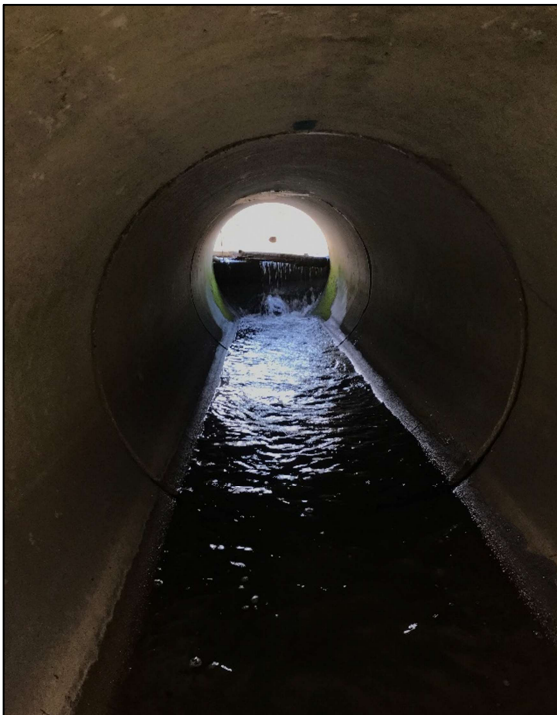
Etat initial de l'ouvrage de régulation du Bassin (vue aval)

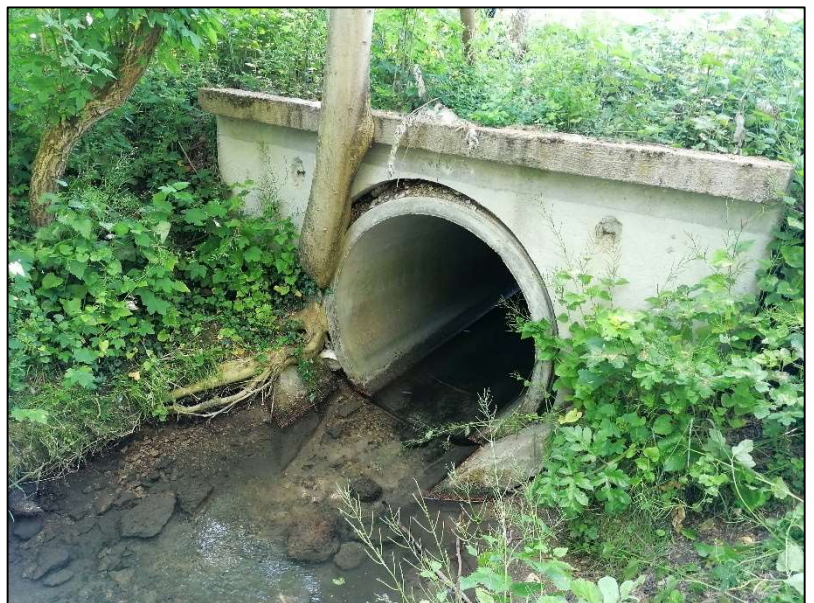
Etat initial de l'ouvrage de régulation du Bassin (vue aval)

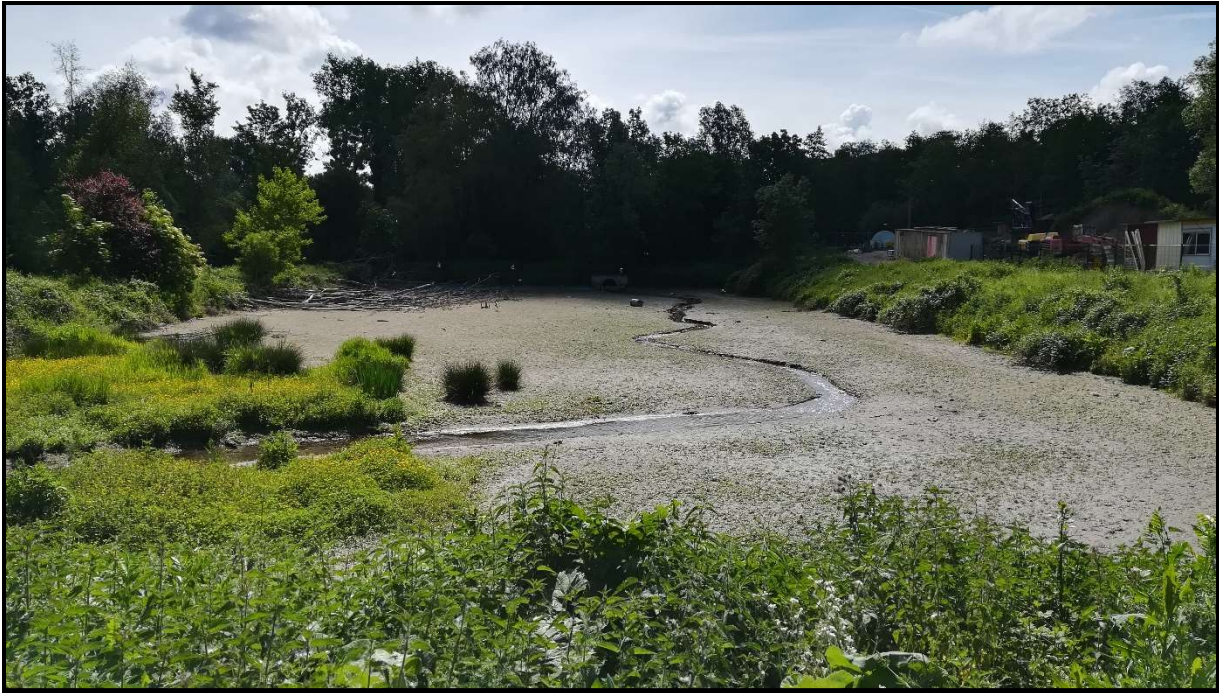
Cette vidange, réalisée par le SIARJA via l'ouverture de l'ouvrage aval, a permis de visualiser le fonctionnement du bassin de gravelle sans contrainte hydraulique.

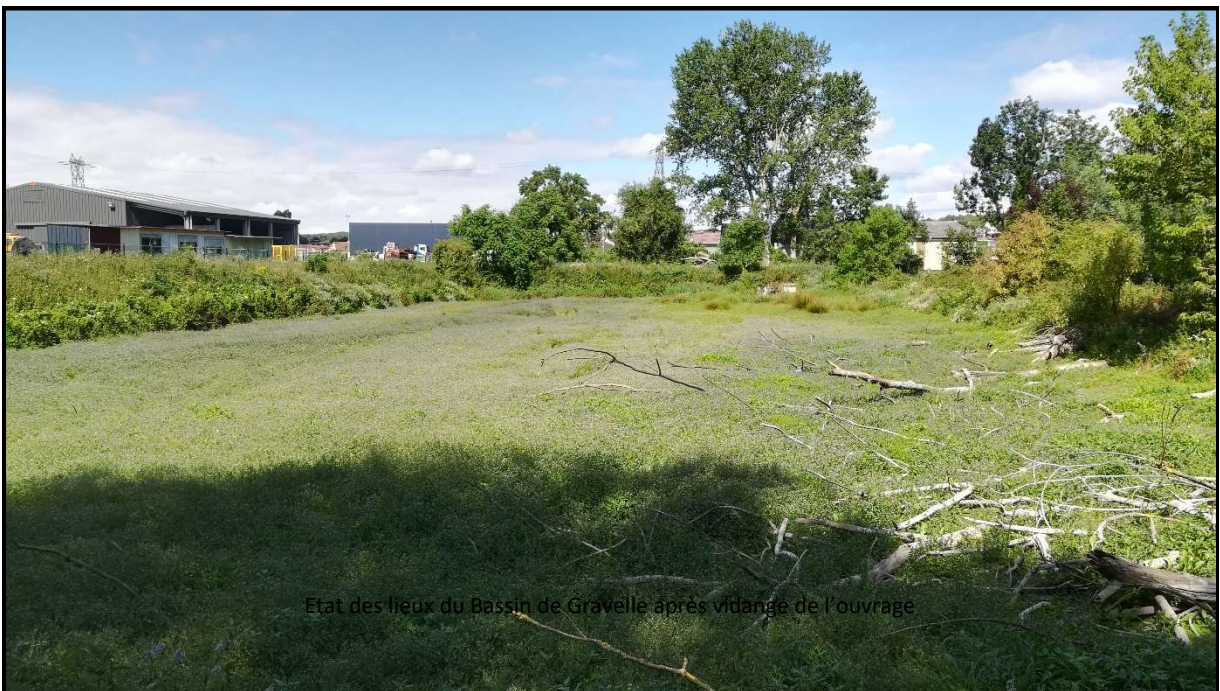
Etat des lieux du Bassin de Gravelle après vidange de l'ouvrage

Cette deuxième étape a consisté à suivre l'évolution du milieu et à apprécier la fonctionnalité des habitats humides. Elle a confirmé l'intérêt et le potentiel de la démarche de restauration de la zone humide.

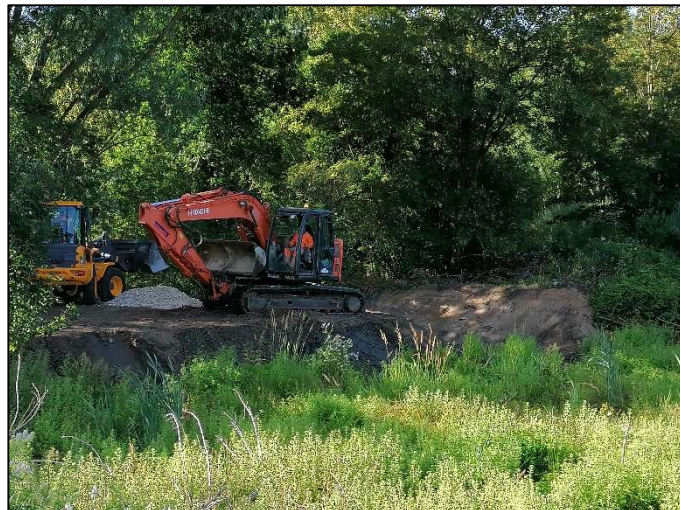
Intervention de l'entreprise Colas

L'objectif est alors de supprimer totalement les contraintes à l'écoulement du ruisseau des Corps Saint, de s'émanciper de la charge d'entretien de l'ouvrage de régulation et de restaurer une continuité écologique s'étendant de la Juine jusqu'au bassin de Gravelle. Les travaux ont été exécutés par la CCEJR.

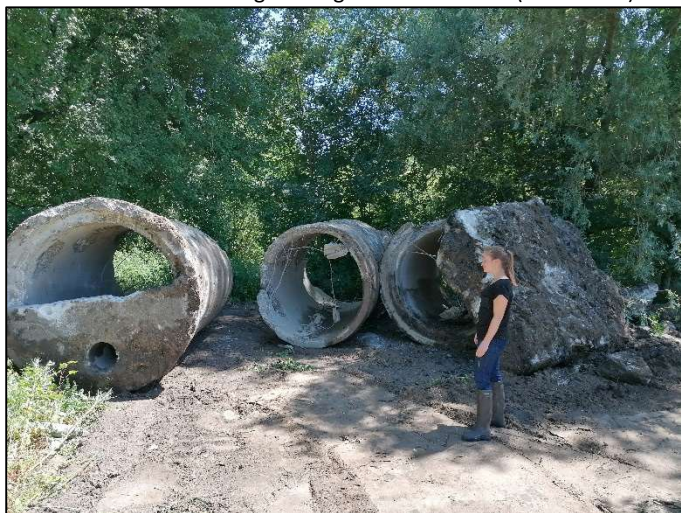
Eléments de l'ouvrage retirés du cours d'eau

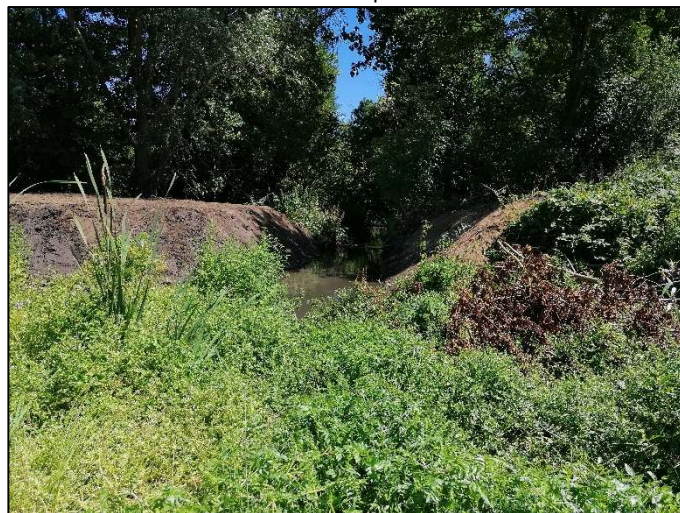
Section réouverte en aval du bassin de Gravelle

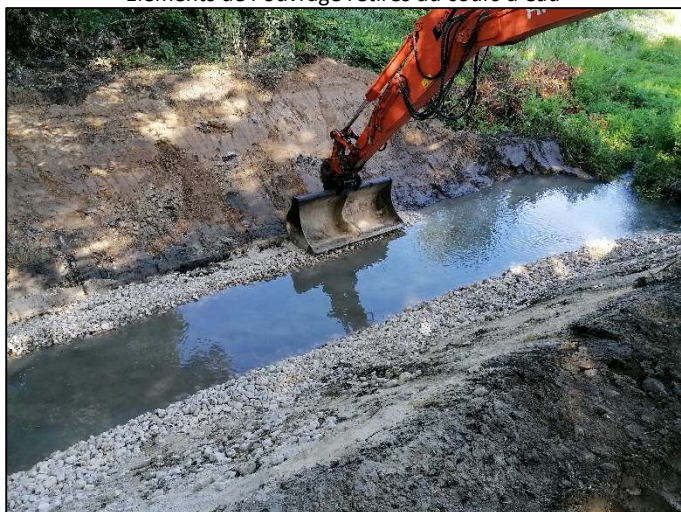
Apport granulométrique

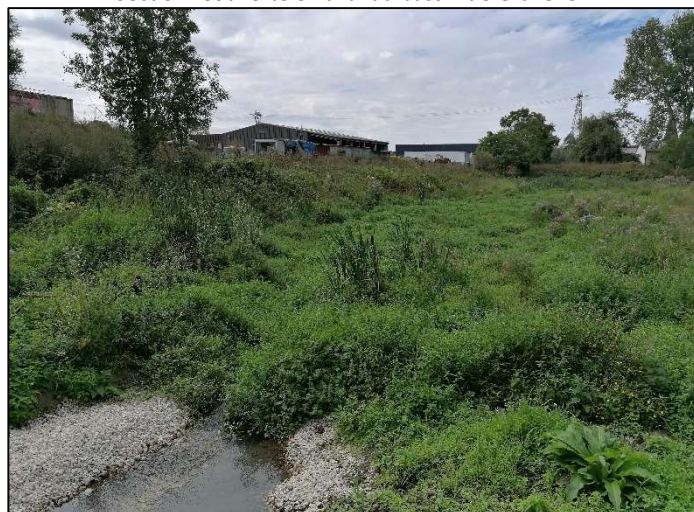
Connexion aval finalisée
