Rencontres naturalistes d'Île-de-France

À la recherche de l'écrevisse à pattes blanches dans la Vallée du Petit Morin

Retour sur la découverte

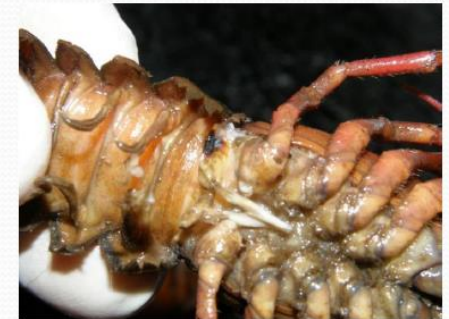
P. leniusculus infectée, porteuse saine

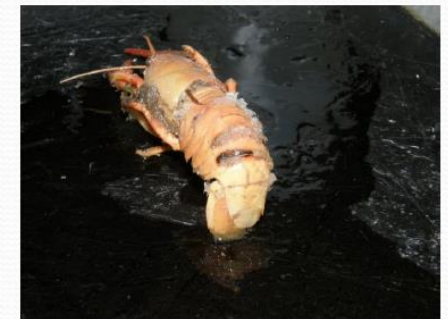
A. astacus morte (Plivitce, Croatie)

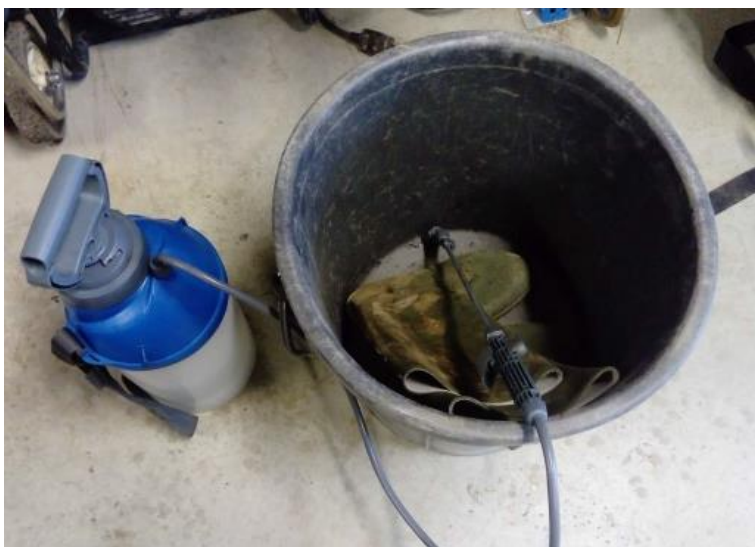
Protocole de décontamination et d'hygiène

➔ DÉSINFECTION DU MATÉRIEL (JAVEL 10%)

Méthode de décontamination préconisée après toute activité dans l'eau pour éviter la dissémination d'agents pathogènes et d'espèces allochtones dans les milieux aquatiques

QUE FAIRE ?	COMMENT ?	SUR QUOI ?
1 - LAVAGE	<ul style="list-style-type: none"> Rincer à l'eau de la rivière de la station Brosser, notamment les matériaux avec des aspérités Éliminer les résidus de terre, mucus, algues, etc. Laver les bateaux et remorques en station de lavage (aussi souvent que possible) 	<ul style="list-style-type: none"> Tout matériel en contact avec l'eau : Matériel de pêche Matériel individuel (gants, waders...) Matériel de mesures topographiques (mires, trépieds de niveaux) Bateaux et remorques
2 - DESINFECTION

<p>A. Virkon® : - Brumiser la solution en évitant le ruissellement - Laisser agir 15 min</p> <p>B. Javel : - Bien mélanger, laisser tremper au moins 15 min Pulvérisation possible</p> <p>C. Alcool à 70° : - Frotter le petit matériel à l'aide d'un essuie-tout imbibé</p>	<p>A. Matériel individuel : Waders / bottes/ cuissardes / gants... Matériel de pêche : Ichtyomètres, bacs, viviers, seaux, épuisettes, tables de biométrie, balances (si étanches)... Autre matériel : Mires, trépieds de niveaux, décimètres...</p> <p>B. Filets-barrage, filets de pêche (plans d'eau), tout matériel (attention à la détérioration des tissus)</p> <p>C. Petit matériel métallique : pinces, scalpels, matériel de scalimétrie... Matériel électronique : sondes, balances...</p>

3 - RINCAGE <i>Sur site d'opération suivant au bureau ou à domicile</i>	<ul style="list-style-type: none"> Rincer le produit désinfectant en dehors du milieu aquatique et avant l'opération 	<ul style="list-style-type: none"> Tout matériel désinfecté. Rincer à l'aide d'un seau, tuyau d'arrosage...
4 - SECHAGE <i>(Si possible)</i>	<ul style="list-style-type: none"> Laisser sécher en plein soleil le plus longtemps possible (propriété de désinfection des UV solaires) 	<ul style="list-style-type: none"> Tout matériel

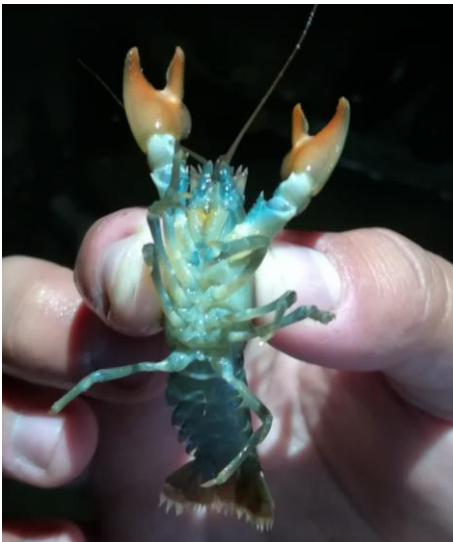
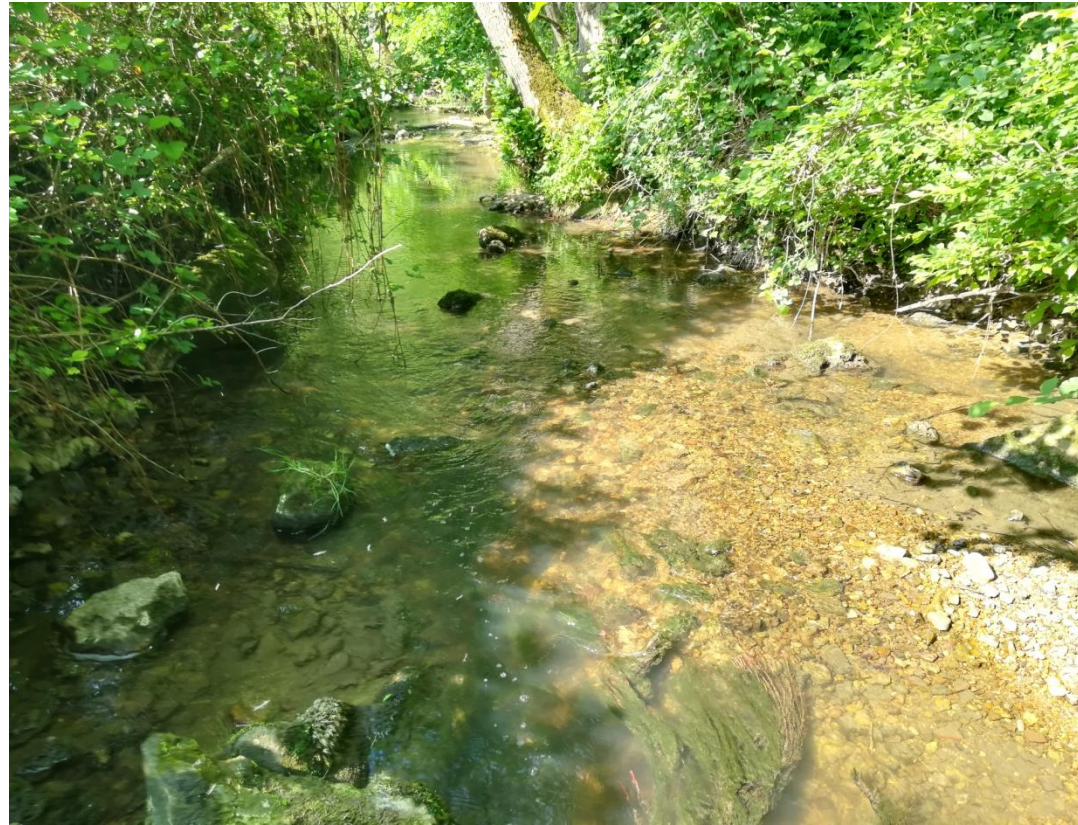
Ru Moreau

- Qualité chimique médiocre (intrants agricoles et pesticides)
- Bonne qualité d'habitat
- Présence de barrages
- Absence d'écrevisse à pattes blanches
- Présence d'écrevisses signal

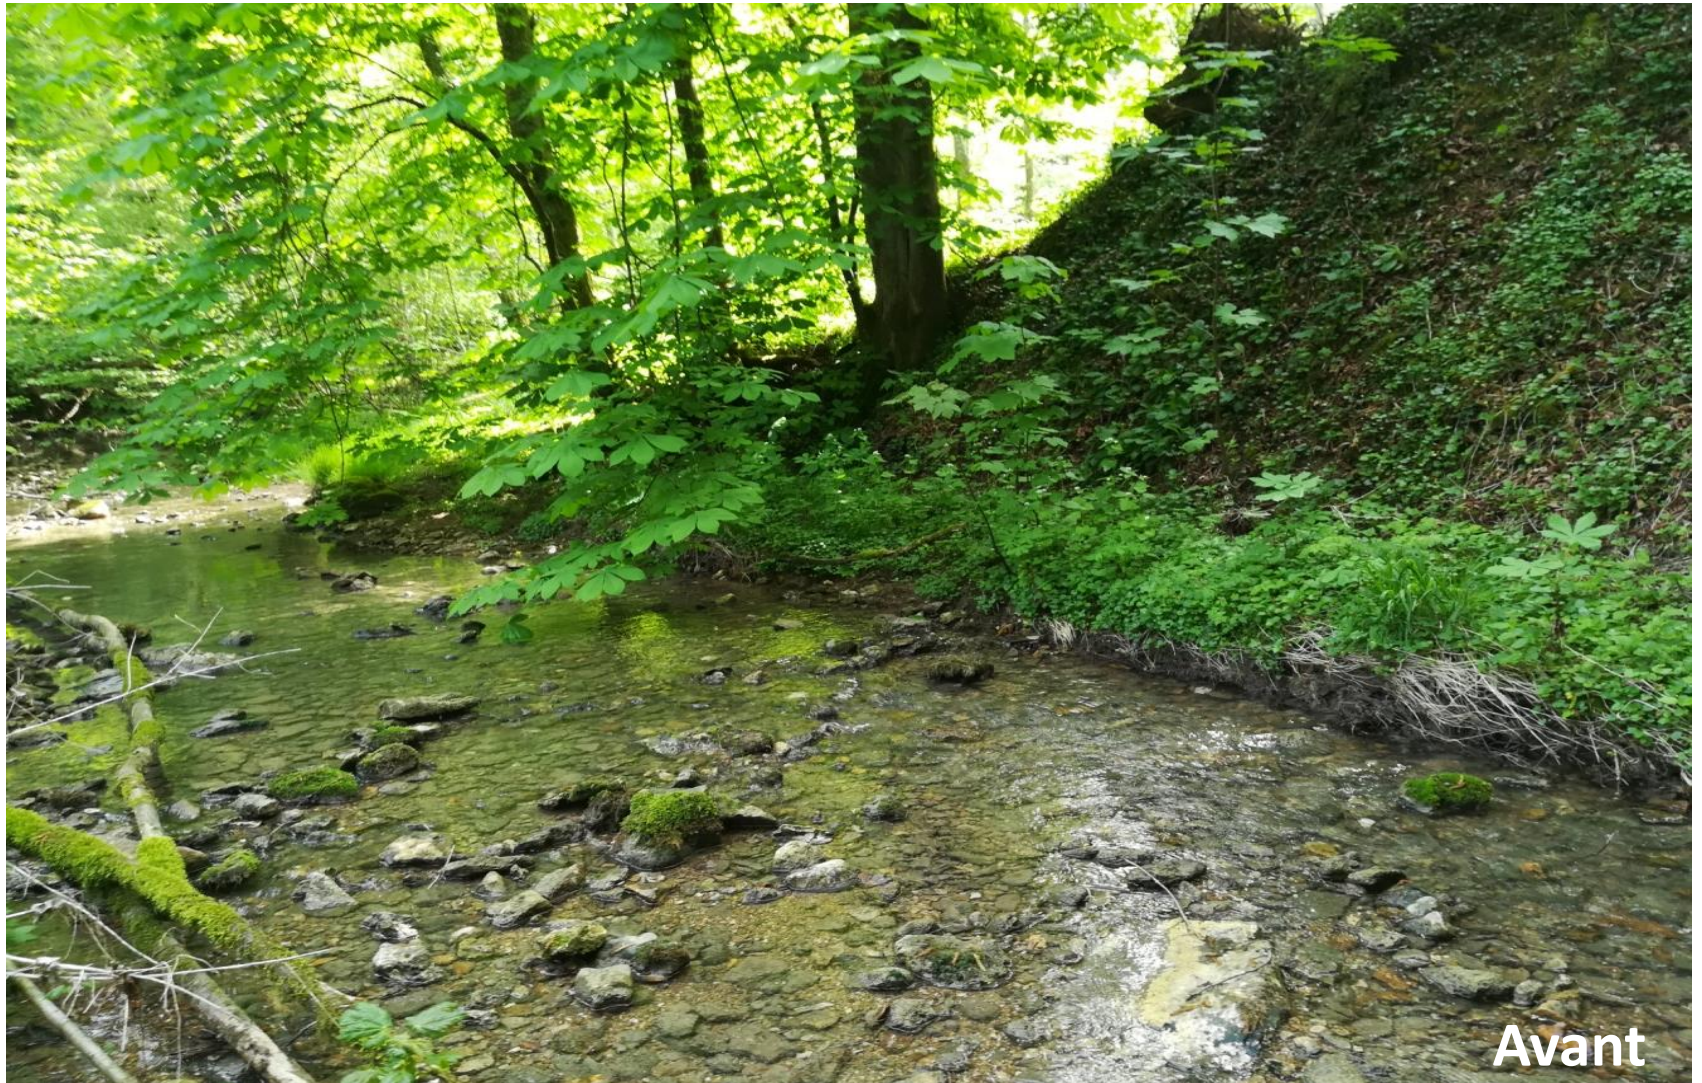
Ru de Bellot

- Bonne qualité chimique
- Bonne qualité d'habitat
- Problème de température à l'aval (piscine, station d'épuration,...)
- Absence d'écrevisse à pattes blanches sur le seul secteur indemne
- Travaux illégaux suite aux inondations de juin 2018 (recalibrage, rectification du lit)

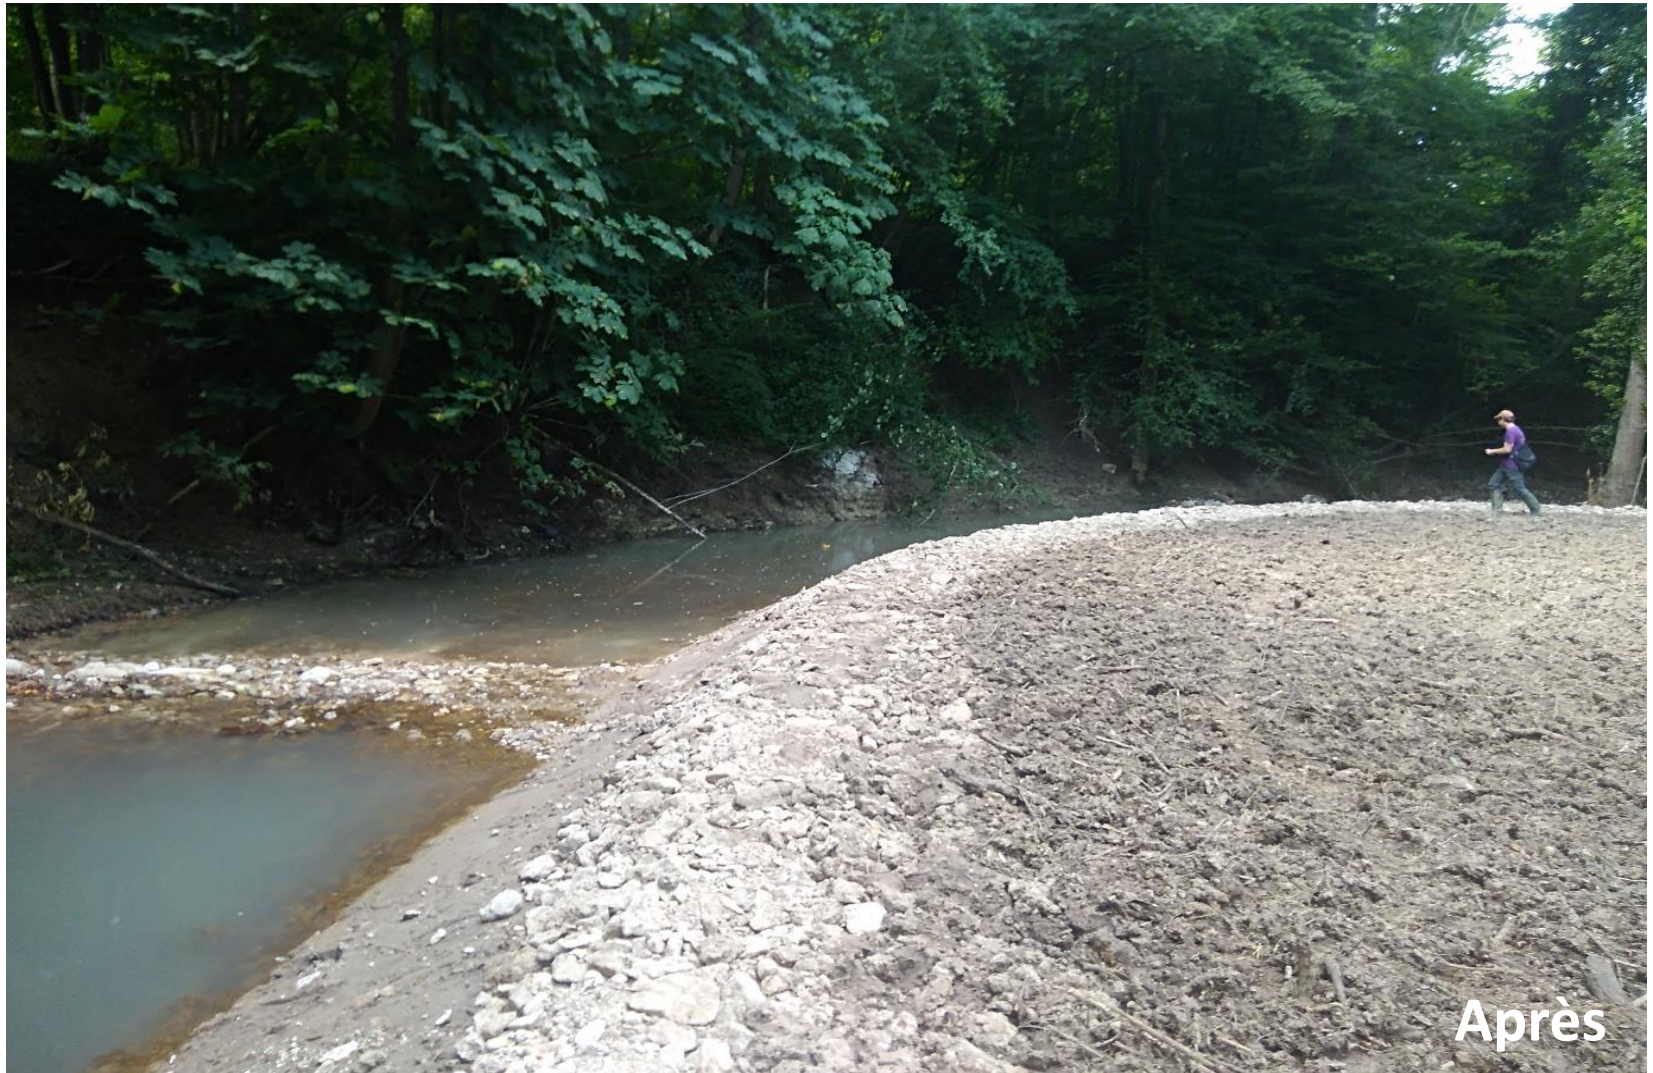
Ru d'Avaleau

- Bonne qualité chimique
- Bonne qualité d'habitat
- Présence de barrages / seuils et d'étangs
- Absence d'écrevisse à pattes blanches
- Présence sur l'aval de l'écrevisse signal

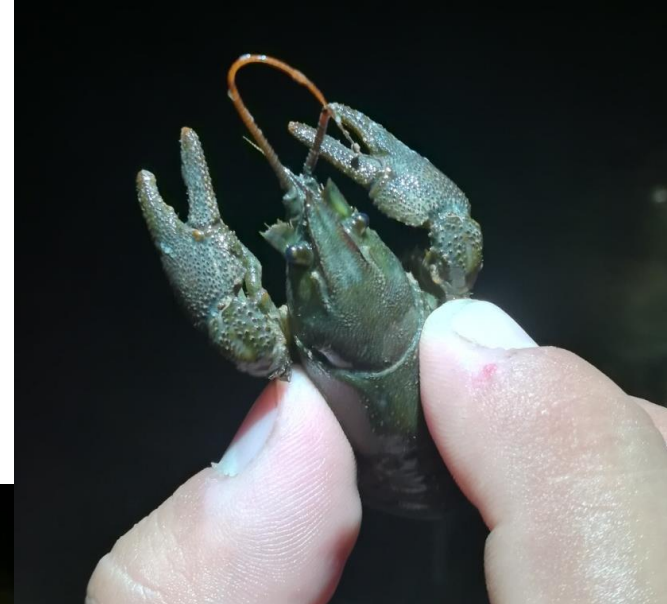
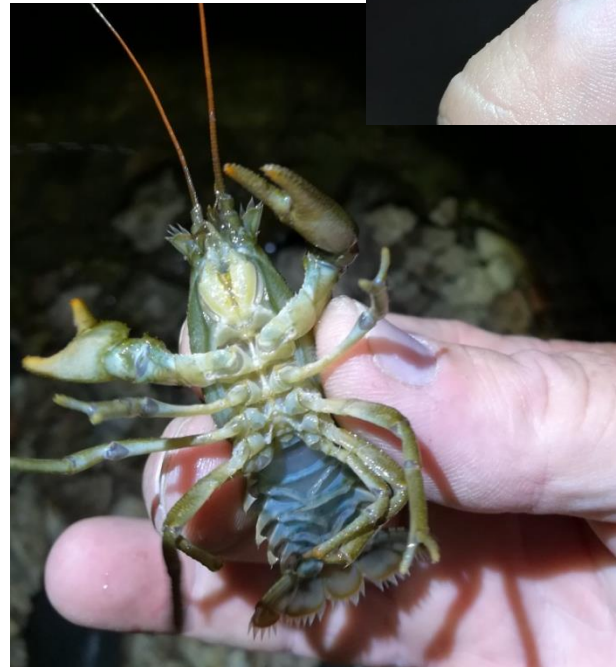
Ru de la Fonderie

- Confirmation de la présence d'écrevisses à pattes blanches (9 individus observés)

→ Population très fragile

- Population fragmentée par les ouvrages
- Habitat de très bonne qualité
- MAIS nombreuses perturbations (colmatage, rejets d'assainissement, pesticides au printemps)
