# Premier état des lieux des mesures compensatoires mises en œuvre en Île-de-France : Évaluation de leur cohérence et réussite.

Emmanuelle Corolleur  
Chargée d'études Ecologue

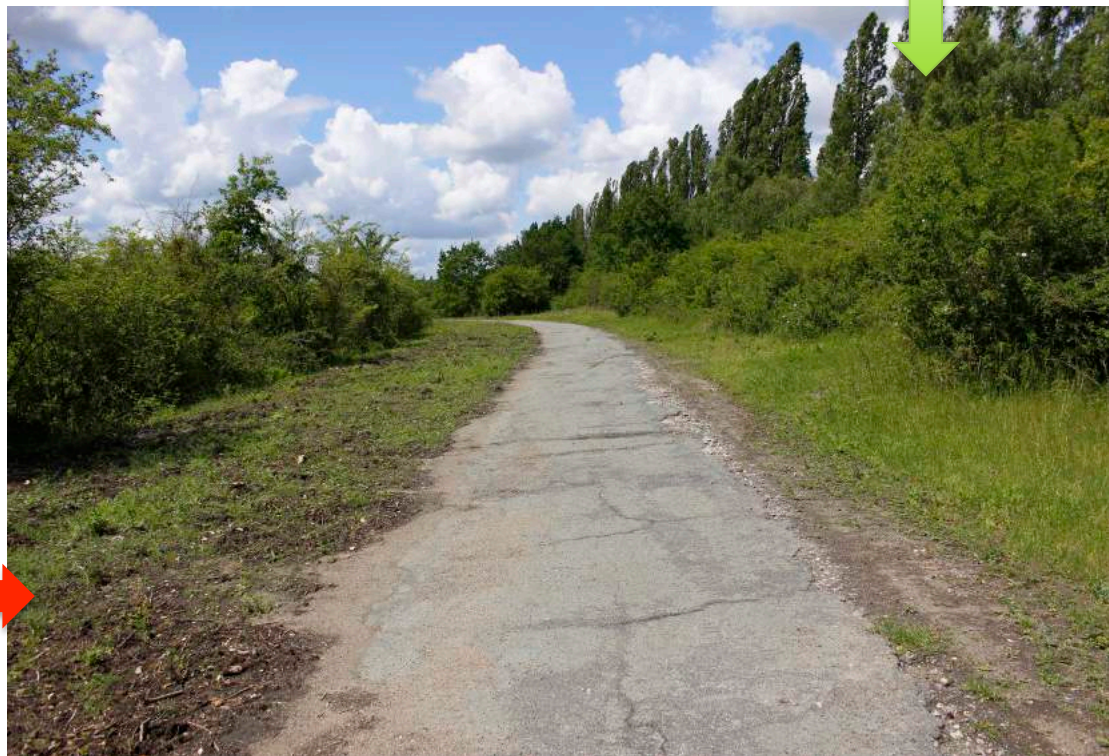
**AVANT**

Création d'un réseau d'ornières entre les mares. (Amphibiens)

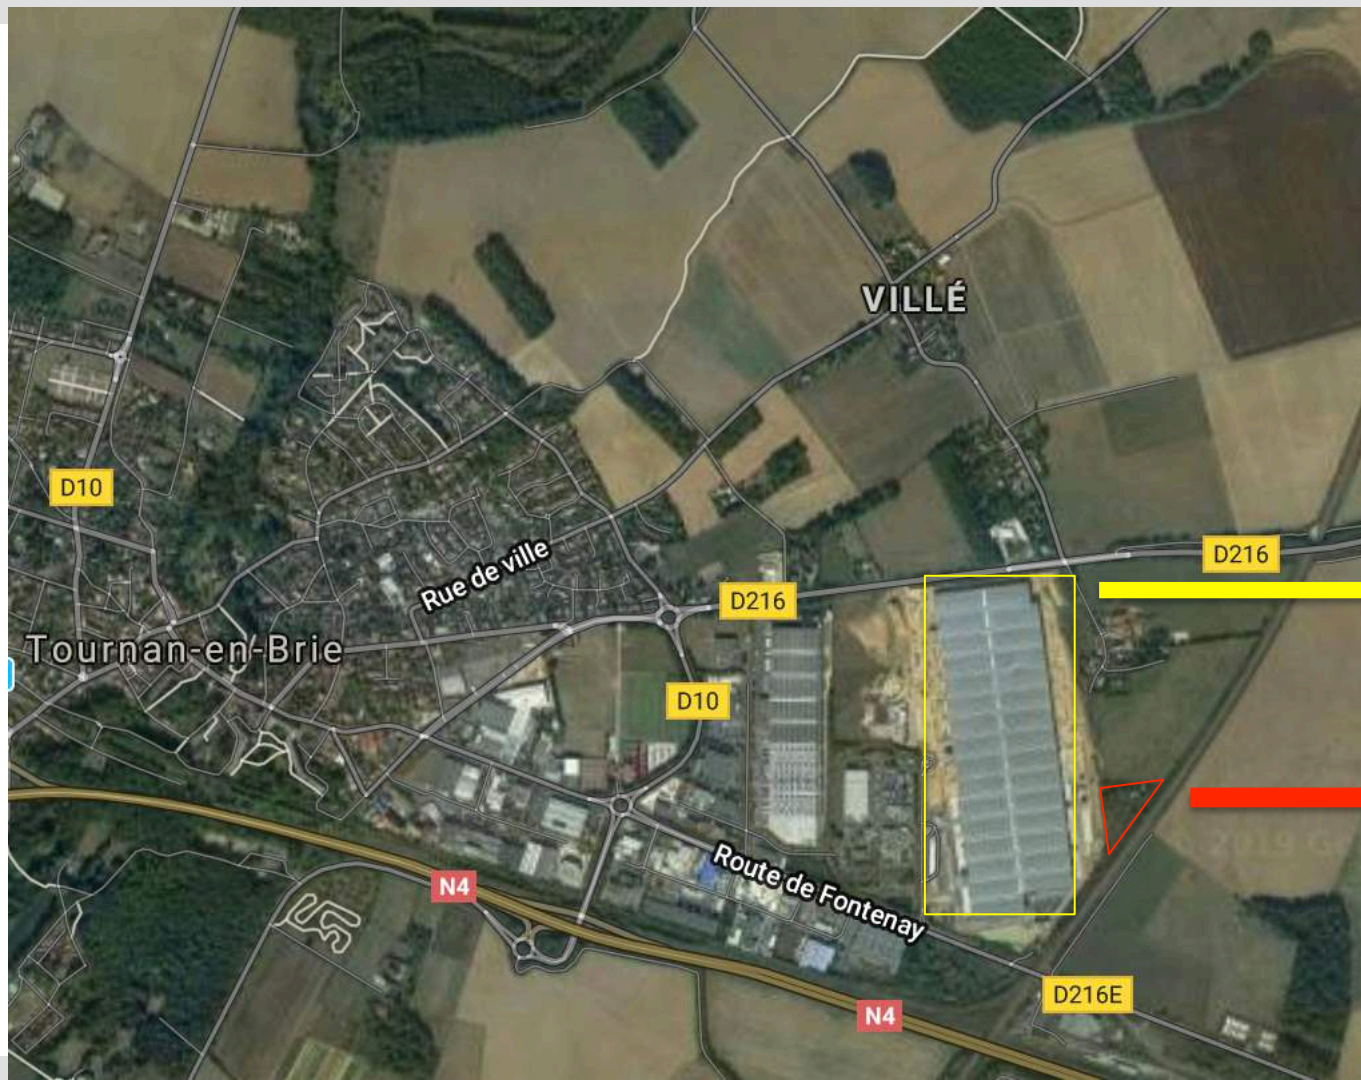
Zone de  
compensation

Destruction de 33 ha dont 900 m<sup>2</sup> de zone humide, compensée par 2400 m<sup>2</sup> de zone humide, sur la zone d'évitement.

- Compensation inexistante
- Ratio (??)
- Réduction non respectée
- Avis du CNPN défavorable non pris en compte
